福島第一原子力発電所現地確認報告書

令和2年4月7日（火）

5／6号機サブドレン設備（5／6号機建屋周辺）

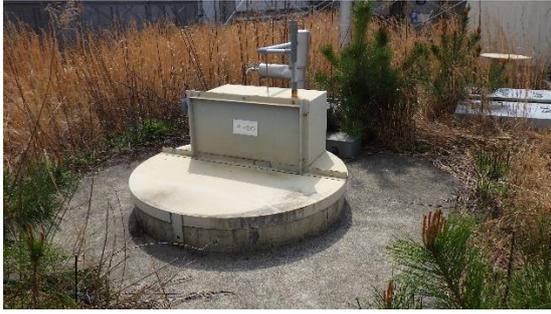
(写真1-1)
サブドレン設備の一例①
(5号機廃棄物処理建屋北西側)

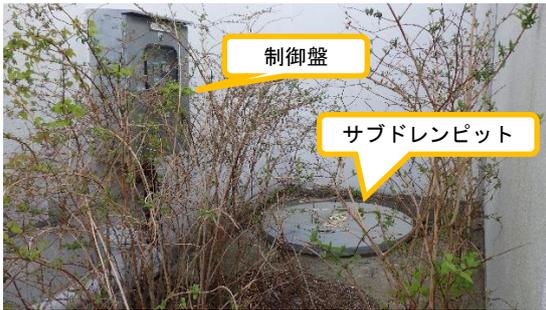
(写真1-2)
サブドレン設備の一例②
(5号機廃棄物処理建屋北側)

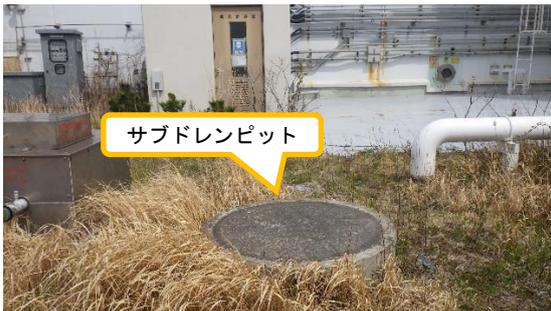
(写真2)
埋め立てられたサブドレンピットの
一例 (5号機原子炉建屋南西側)
