## 福島第一原子力発電所現地確認報告書

令和2年4月8日（水）

- ・ 5 / 6号機サブドレン設備（5 / 6号機建屋周辺）
- ・ 1 / 2号機共用排気筒（1 / 2号機開閉所前から確認）

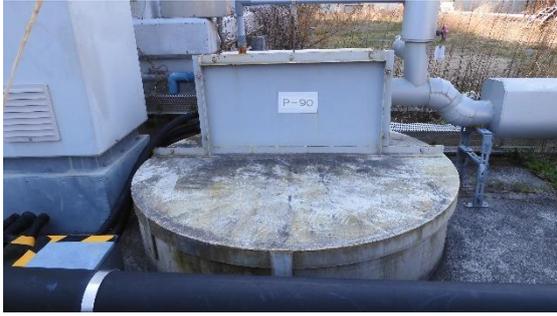
- ・ 確認した範囲において、サブドレン設備の外観に異常は見られなかった。（写真1）
- ・ 6号機建屋周辺のサブドレンピットは、5号機建屋周辺のようにコンクリートで埋め立てられているサブドレンピットはなかった。

(写真1-1)  
サブドレン設備の一例①  
(6号機廃棄物処理建屋北西側)

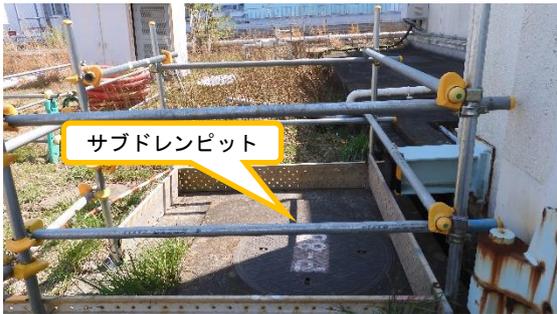
(写真1-2)  
サブドレン設備の一例②  
(6号機廃棄物処理建屋西側)

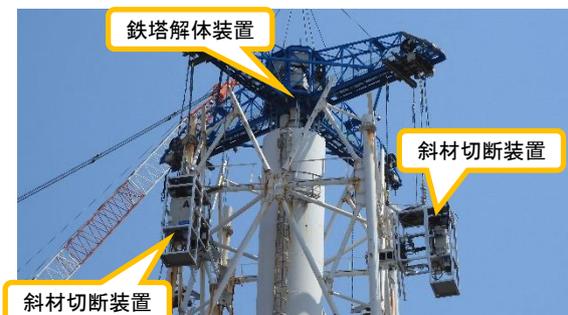
- ・現地確認時は、排気筒頂部に鉄塔解体装置が据え付けられていたが、切断音は聞こえなかった。東京電力によると、現場確認時には切断は実施しておらず、斜材切断装置の据え付け作業が実施されていたとのことであった。(写真2)
- ・解体された18ブロック目は、2号機原子炉建屋西側のヤードに仮置きされていた。(写真3)

(写真2)  
排気筒頂部の状況  
11時15分頃撮影

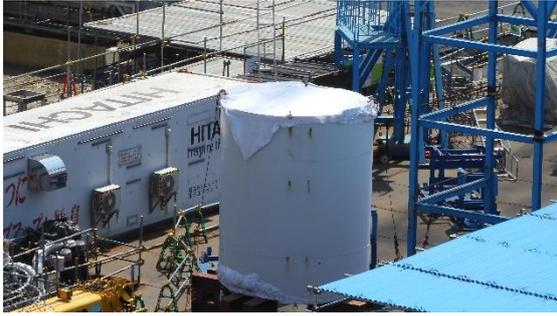
(写真3)  
18ブロック目仮置き状況
