福島第一原子力発電所現地確認報告書

令和2年4月17日（金）

- (1) 5／6号機共用排気筒放射線モニタにおける一時的な欠測に係る再発防止対策
- (2) 1／2号機共用排気筒解体工事の状況

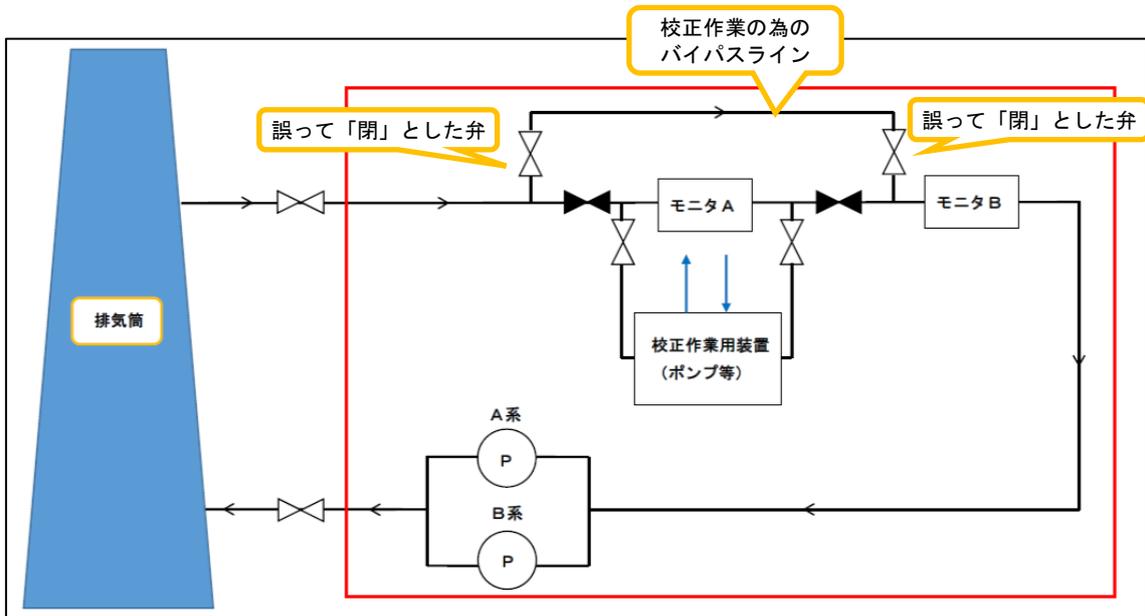
(図1) 5 / 6号機共用排気筒放射線モニタ系統概要図
(赤線内は5 / 6号機共用排気筒モニタ建屋内を示す)

令和2年3月5日に、5／6号機共用排気筒放射線モニタのサンプルポンプ（B）が自動停止し、同ポンプ（A）が自動起動しない事象が発生したことから、9時52分から10時18分の間、5／6号機共用排気筒放射線モニタにおいて欠測が発生した。

東京電力によると、5／6号機共用排気筒モニタ（A）の校正作業のためにバイパスラインを構成して運転を実施していた際に、誤ってバイパスライン弁を閉じ締切運転となってしまう、ポンプ保護のために同ポンプ（B）が停止したとのこと。また同ポンプ（A）については、同ポンプ（B）と系統が同じで、締切運転状態であることから、こちらもポンプ保護のため同ポンプ（A）が起動しなかったとのことであった。（図1）

- ・本事象の原因となった弁の誤操作の再発防止対策として、注意喚起表示（写真1）の掲示及びゴムバンドによる弁の固定を実施し、不用意に操作できないようにした。
- ・また、手順書に今回のような作業で不具合が発生した場合の復旧手順を追記した。
- ・水平展開として、使用済燃料プール排気筒モニタの校正作業についても同様の対策を実施する予定である。

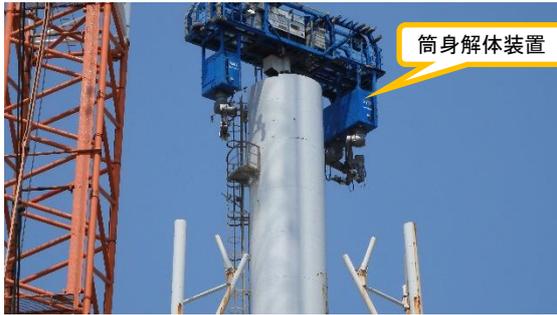
(写真2)
排気筒頂部の状況
12時頃撮影

- 1 / 2号機共用排気筒解体工事は昨年8月1日から作業を実施しており、排気筒上部の約60mを23ブロックに分けて解体する計画のうち、20ブロック目の解体が4月15日から開始されたことから状況を確認した。
- ・現地確認時は、排気筒頂部に筒身解体装置が据え付けられ、切断音が聞こえており、作業が実施されていた。(写真2)
- なお、東京電力によると、本日15時40分頃に20ブロック目の解体が完了したとのことであった。
- ・解体された19ブロック目は、2号機原子炉建屋南側のヤードに仮置きされていた。(写真3)
