## 福島第一原子力発電所現地確認報告書

令和2年 4月20日（月）

H8北タンクエリア

H8北タンクエリアポンプ室内の水溜まりの状況

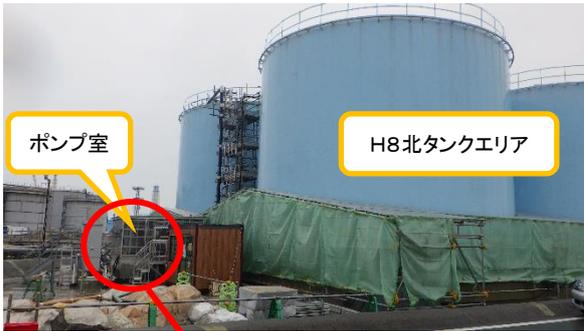
(写真1-1)  
H8北タンクエリア外観  
(西側から撮影)

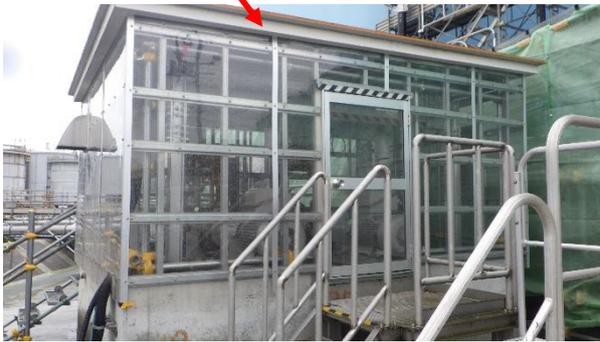
本日（4月20日）9時43分頃、H8北タンクエリアのポンプ室内（図1、写真1）で水溜まりが発見されたとの情報があったことから状況を確認した。

(写真1-2)  
ポンプ室外観

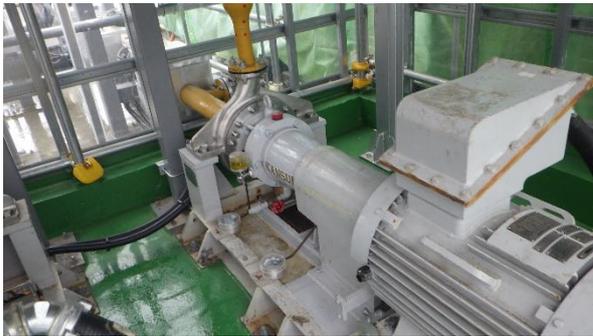
- ・現地確認時（10時30分頃）には、東京電力社員による確認と措置（溜水の拭き取り）が終了したところであった。
- ・東京電力社員によると、ポンプ室内に設置されている移送ポンプ（D）付近の床面に、20cm×5cm×1mmの水溜まりが確認されたが、弁等からの水の滴下はなく、水溜まり箇所のスミヤ測定を行った結果、バックグラウンドと同等であったことから、当該溜水は雨水であると判断して、紙タオルで拭き取りを行ったとのことであった。（写真2）

(写真2-1)  
ポンプ室内部移送ポンプDの状況

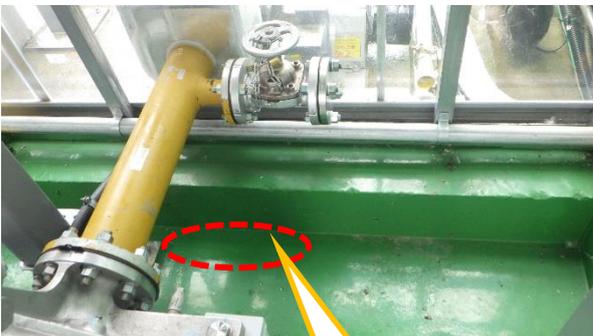
(写真2-2)  
溜水拭き取り跡の状況

水溜まりが  
あった箇所

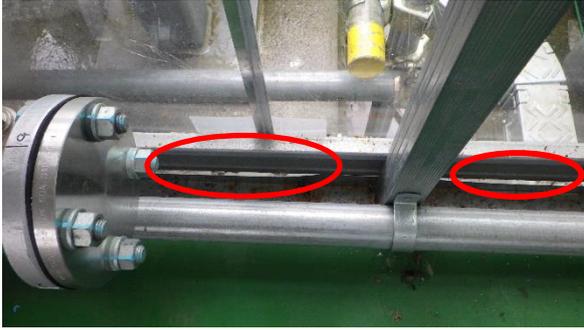
また、水溜まりの原因は、ポンプ室の壁と床面の隙間から雨水が侵入したものと推定されるとのことであった。（写真3）

(写真3)  
ポンプ室の壁と床面の隙間の状況  
(写真赤枠内が隙間)
