福島第一原子力発電所現地確認報告書

令和2年 4月23日（木）

- (1) 新燃料所外搬出準備作業において発生した変形燃料棒の対応状況
- (2) 1/2号機共用排気筒解体工事の状況

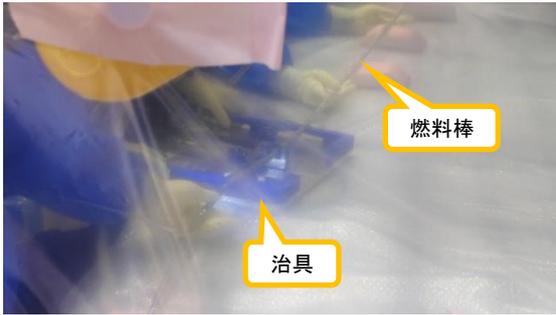
(写真1)
燃料棒曲げ戻し作業の状況

- ・現場確認時には、汚染拡散防止ハウス内において、治具を使用して燃料棒を曲げ戻す作業が実施されていた。（写真1）
- ・汚染拡散防止ハウス内外の放射性物質濃度を測定するダストモニタの指示値に異常はなく、警報設定値（ α 核種： 1×10^{-7} Bq/cm³ β 核種： 5×10^{-5} Bq/cm³）を十分下回っていた。
- ・ハウス内で作業を行っている作業員は、手順書の内容を復唱しながら作業を実施する等、慎重に作業を実施していた。

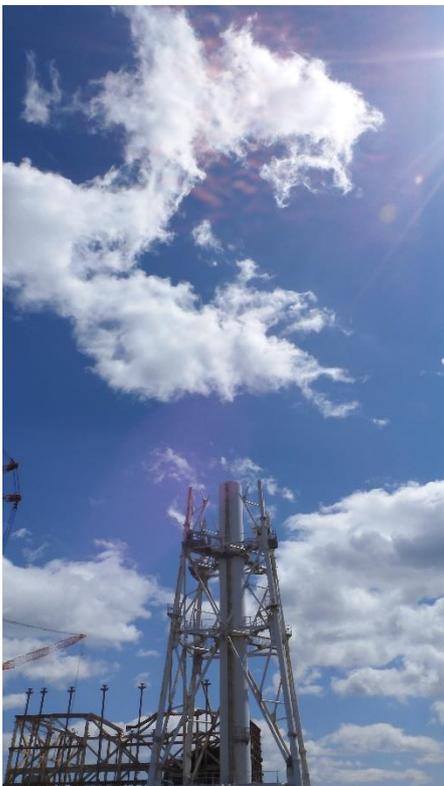
(写真2)
排気筒の状況

1 / 2号機共用排気筒解体工事は昨年8月1日から作業を実施しており、排気筒（全体約120m）上部の約60mを23ブロックに分けて解体する計画のうち、21ブロック目の解体が4月21日から開始され、本日解体が完了したことから状況を確認した。

現場確認時の排気筒の状況は（写真2）のとおり。

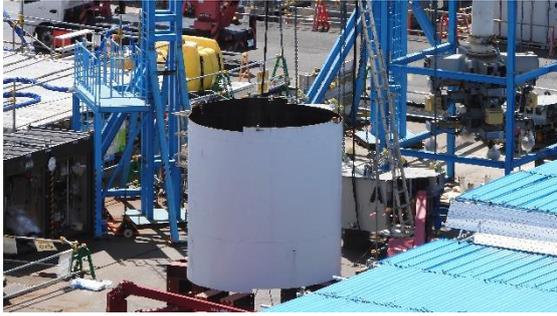
(写真3)

- ・解体された21ブロック目は、2号機原子炉建屋西側のヤードに仮置きされていた。（写真3）

21ブロック目仮置き状況
