## 福島第一原子力発電所現地確認報告書

G1タンクエリア

G1タンクエリアのタンク撤去工事の進捗状況

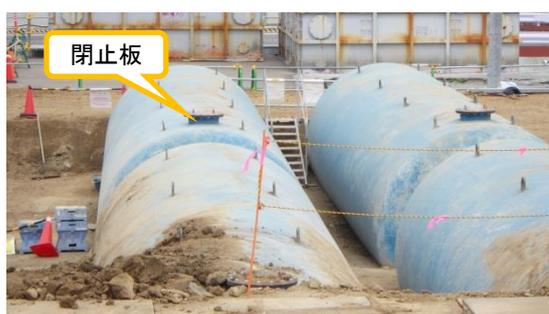
（写真1） エリア北側

- ・前回確認時（[平成30年2月22日](#)）、エリア北側ではG Lから約1.5mまで掘削され、観測井や埋設されているタンク上部から立ち上がっている配管が確認されたが、現在はタンクの下部が見える深さまで掘削されている場所もあり、観測井やタンク上部から立ち上がっていた配管はすべて撤去され、フランジ部には雨水浸入防止対策用の閉止板が取り付けられていた。（写真1）
- ・エリア南側については、前回確認時、砂利敷きとなっていたが、タンクのフランジ部が見える深さまで（G Lから約1.5m）掘削されていた。タンクの配管については、まだ撤去されていなかった。（写真2）
