## 福島第一原子力発電所現地確認報告書

令和2年5月14日（木）

2号機タービン建屋東側等

1 / 2号機共用排気筒の解体ブロックの仮置き状況

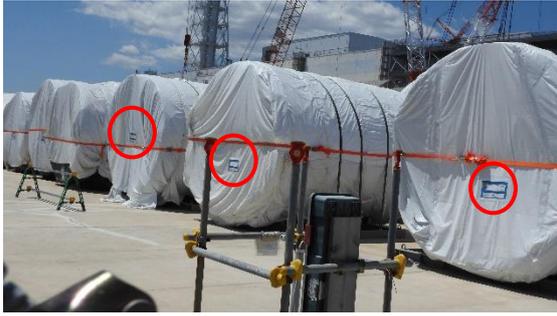
- ・解体された筒身は、全て2.5m盤の筒身仮置き場で、架台で固定されシート養生された状態で仮置きされていた。（写真1）
- ・また、養生されたシートには筒身周辺の空間線量率測定結果が表示されていた。（写真1）
- ・解体された支柱等は、8.5m盤の2号機タービン建屋東側のヤードに小割された状態で仮置きされていた。（写真2）

(写真1)  
筒身仮置き状況  
赤丸部分が空間線量率測定結果表示箇所

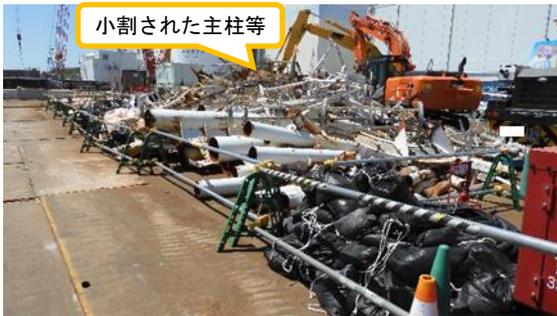
(写真2)  
主柱等仮置き状況
