## 福島第一原子力発電所現地確認報告書

平成30年4月18日（水）

- (1) H2タンクエリア横置きブルータンクの状況
- (2) H4汚染土壌回収現場の雨水流入対策の状況

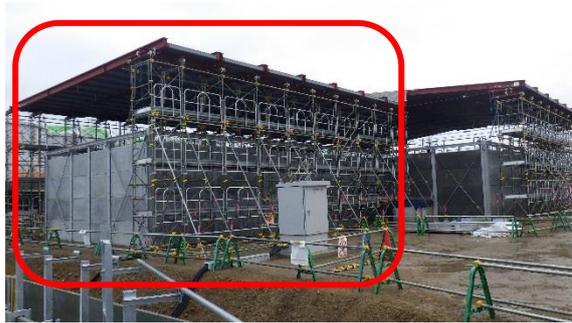
- ・ 前回確認時（平成28年12月21日）には、2基のブルータンクが漏えい拡大防止対策としてコンクリート製の基礎及び堰が設置されたコンクリート遮へい壁内に移設され、1基はそのまま屋外保管されていた状況であったが、コンクリート遮へい壁が増設されており、残り1基も遮へい壁内に移設されていた。（写真1）
- ・ 残り1基のブルータンクは、先に移設されたブルータンク同様、堰に囲まれたコンクリート基礎上のH鋼の架台上にボルトで固定されていた。（写真2）
- ・ コンクリート遮へい壁の上部には屋根がかけられており、ブルータンクが直射日光や降雨にさらされることを防止していた。
- ・ コンクリート遮へい壁内の空間線量率は、100～数百 $\mu\text{Sv/h}$ であったが、コンクリート遮へい壁の外は数 $\mu\text{Sv/h}$ であり、コンクリート遮へい壁が機能を果たしていることが確認できた。

(写真1) 遮へい壁の外観  
赤枠で囲んだ部分が増設された箇所

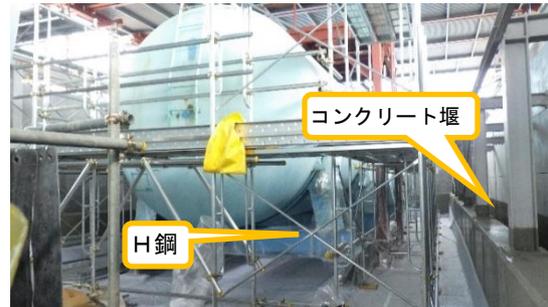
(写真2) 遮へい壁内の状況

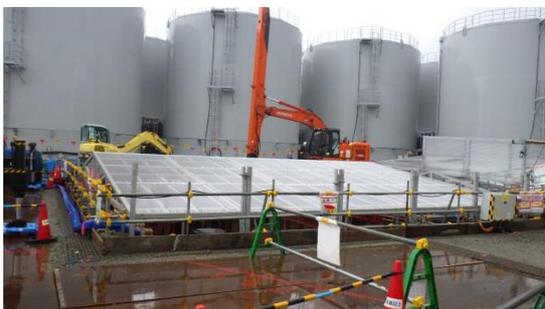
(写真3)

- ・雨カバーは、プラスチックでできており、汚染土壌回収現場全体を覆っていた。(写真3)
- ・雨カバーには雨樋が取り付けられておらず、カバー上に降った雨水は、カバーを伝って汚染土壌回収現場を囲う鋼矢板の外側に滴り落ち、土側溝を経由して、エリア北側に排水されていた。(写真4)
- ・カバーの隙間などから雨水が滴下している場所が一部確認されたが、現場の土は乾いており、雨カバーが機能を果たしていることが確認できた。(写真5)
