## 福島第一原子力発電所現地確認報告書

平成30年4月27日（金）

- ・ H5タンクエリア（H5、H5北）
- ・ H6タンクエリア（H6、H6北、H6北北）
- ・ Bタンクエリア

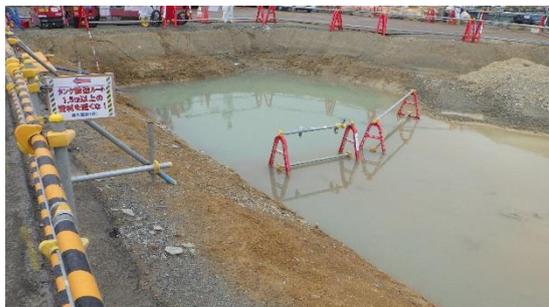
(写真5-1) 平成30年4月24日

・排水開始直後の状況

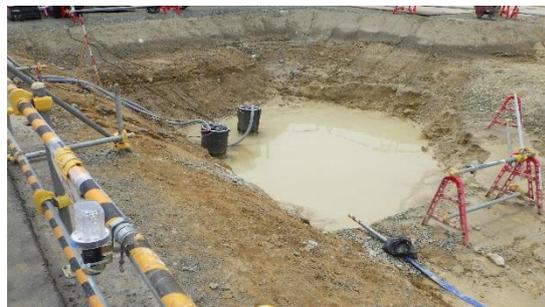
(写真5-2) 平成30年4月27日

滞留水はほぼなくなっていた。(写真5)
