福島第一原子力発電所現地確認報告書

平成30年 5月 1日 (火)

地下水ドレンポンドE及び観測井Eの状況

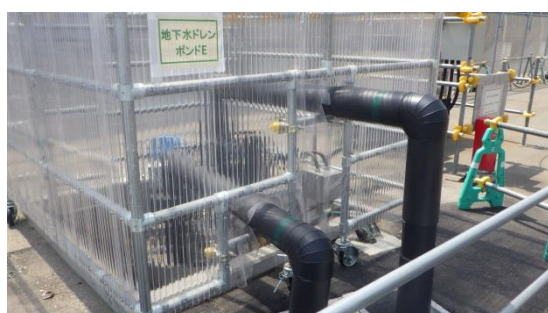
(写真1-1)

- ・地下水ドレンポンドEは、雨水浸入防止対策としてプラスチック製の小屋の中に設置されており、水位計、サンプリングラック、配管2本が設置されていた。(写真1)
- ・観測井Eは、地下水ドレンポンドEと同様、プラスチック製の小屋の中に設置されており、水位計及び地下水ドレンポンドEからの受入配管が設置されていた。(写真2)
- ・東京電力公表資料のとおり、切替工事が実施されていた。
