福島第一原子力発電所現地確認報告書

2号機原子炉建屋西側構台前室

2号機原子炉建屋西側構台前室内の状況

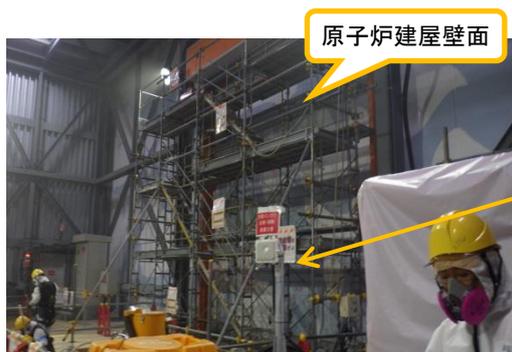
（写真1-1）

- ・2号機原子炉建屋西側構台前室内で、解体用コア削孔が行われていた。（写真1）
- ・ダストの飛散防止対策としては、前室内部で開口設置作業を行っており、前室内の空気は、換気設備により吸気・浄化し、前室に戻っていた。（写真2）
- ・また、前室床面と前室壁面間、前室壁面と天井間など隙間部にはウレタン系材料を充填し、機密性を保つよう対策していた。（写真3）
- ・さらに、前室外周4箇所にはダスト採取管を設置し、常時、ダスト濃度を監視していた。（写真4）
