福島第一原子力発電所現地確認報告書

平成30年 6月12日 (火)

- ・ 増強ピット及び新設ピットNo. 204
- ・ 1号機原子炉建屋上部 (1・2号機開閉所から確認)

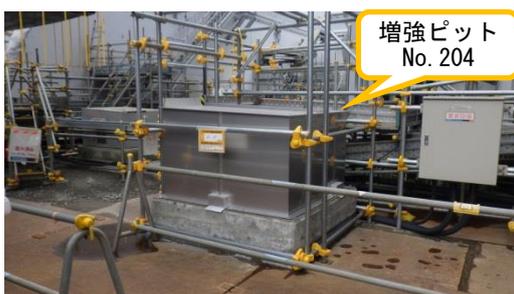
(写真1)

- ・ 増強ピット No. 204 は、新設ピット No. 204 の近傍に設置されており、雨水浸入対策として、ピット廻りはコンクリートが打設され、金属製の箱で覆われていた。(写真1)
- ・ 新設ピット No. 204 は、現在使用が停止されており、ピット廻りに移送配管や電源ケーブルは敷設されていなかった。(写真2)

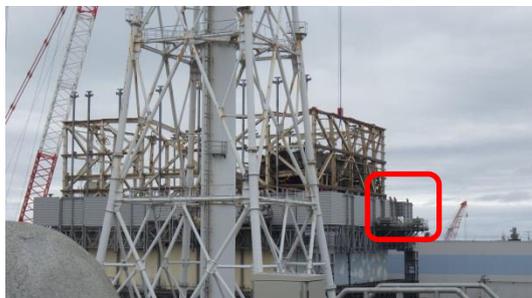
（写真3-1）
平成30年6月12日撮影

- ・ 前回確認時(5月16日)、1号機原子炉建屋南側の防風フェンスの一部が取り外されていたが、現在は再設置されており、支障物撤去の様子

を確認する際に使用していたカメラは作業床から撤去されていた。（写真3）

赤枠部分を拡大したのが下の写真
