福島第一原子力発電所現地確認報告書

- 1 確認日
平成30年 7月 3日 (火)
- 2 確認箇所
プロセス主建屋周辺
- 3 確認項目
プロセス主建屋の津波対策の進捗状況

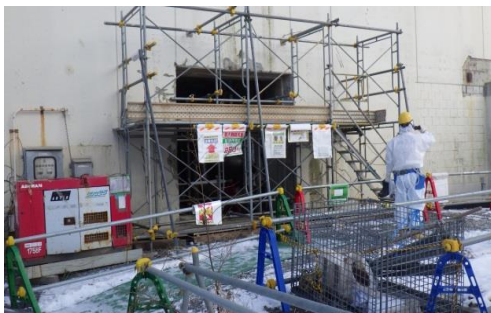
(写真1-1)
対策前（平成30年1月25日撮影）

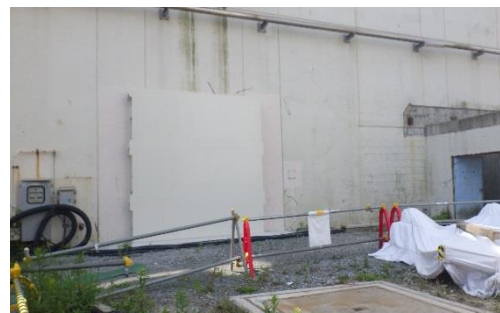
- ・プロセス主建屋の津波対策箇所は、全部で11箇所あり、前回確認時に足場が組まれるなど、一部で準備工が進捗していることを確認したが、今回確認時は外壁開口部に鋼板蓋（写真1）又は水密扉（写真2）が設置されており、5箇所の対策が完了していた。
- ・他の箇所についても足場が組まれるなど、準備工が進捗していた。（写真3）

(写真1-2)
対策後（平成30年7月3日撮影）

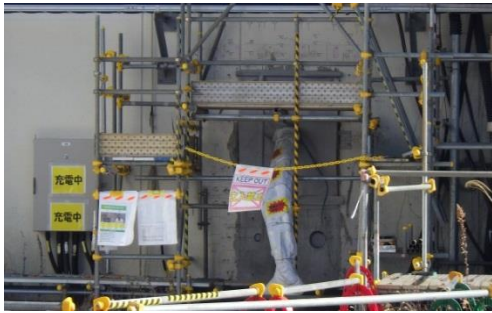
(写真 2 - 1)
対策前 (平成30年 1 月 25 日 撮影)

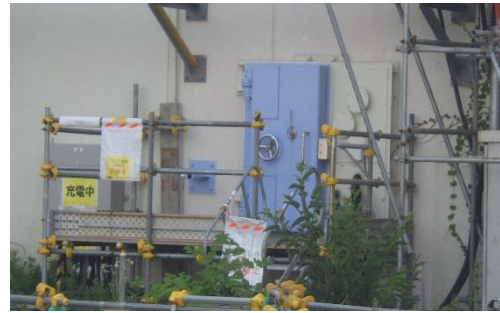
(写真 2 - 2)
対策後 (平成30年 7 月 3 日 撮影)

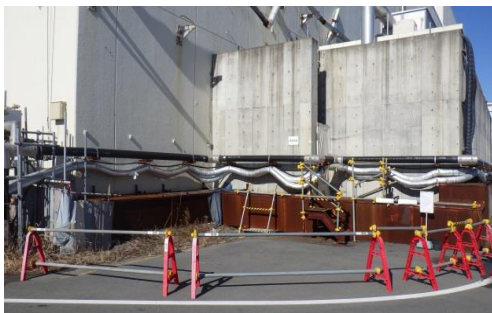
(写真 3 - 1)
対策前 (平成30年 1 月 25 日 撮影)

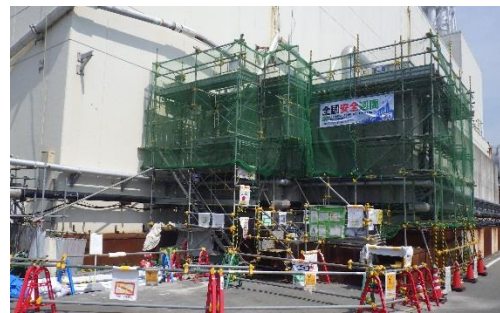
(写真 3 - 2)
施工中 (平成30年 7 月 3 日 撮影)
