福島第一原子力発電所現地確認報告書

H6タンクエリア (H6、H6北、H6北北)

H6タンクエリアのタンクの解体・建設状況

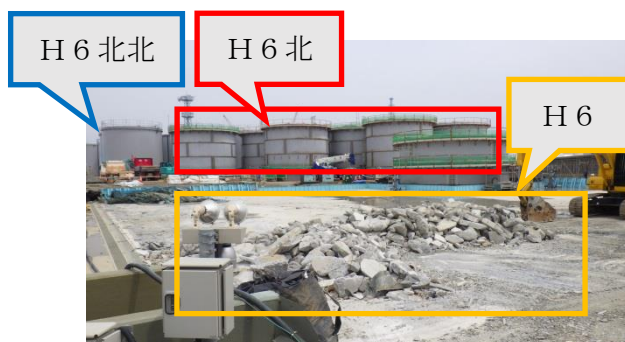
(写真1-1)

- ・H6タンクエリアは、前回確認時、堰の撤去工事が行われていたが、確認時は完了していた。エリアの一部では、新設される溶接型タンクの基礎工事が行われていた。(写真1)
- ・H6北タンクエリアは、フランジ型タンクの解体工事が進捗しており、16基のうち12基の解体が完了していた。確認時は、残りのタンクを解体するために集塵機でタンク内のダストを吸引していた。(写真1、2)
- ・H6北北タンクエリアは、計画どおり、溶接型タンクが11基設置されており、配管の敷設工事及び堰の設置工事が行われていた。(写真3)
