福島第一原子力発電所現地確認報告書

雨水処理設備モバイルRO膜装置周辺

増設中の雨水処理設備等の設置状況

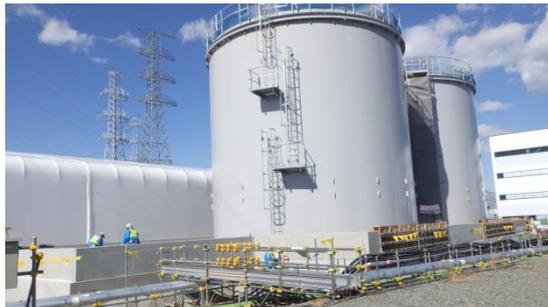
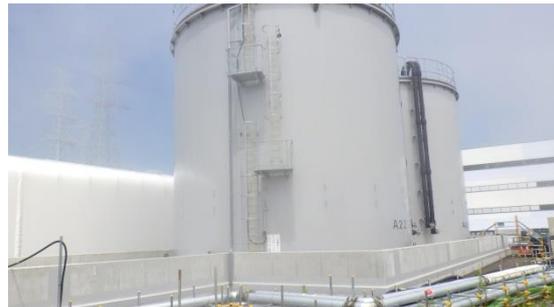
(写真1-1)

- ・前回確認時はモバイルRO膜装置で処理するための雨水受入タンク2基が増設され、当該タンクの廻りにおいてコンクリート製の堰の設置工事が行われていたが、今回確認時は堰の設置が完了し、配管の敷設工事が行われていた。(写真1、2)
- ・当該タンクの南側に増設中のモバイルRO膜装置(2基)の廻りでは、当該装置で処理した水を処理水タンクへ移送するための配管の敷設工事が行われていた。(写真3)
