福島第一原子力発電所現地確認報告書

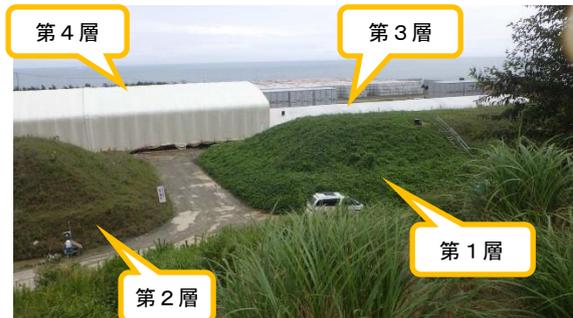
(写真1)
覆土式一時保管エリアLの外観

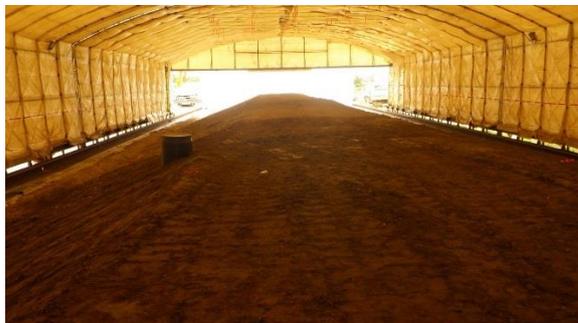
- 1 確認日
平成30年 8月29日 (水)
- 2 確認箇所
覆土式一時保管施設エリアL
- 3 確認項目
覆土式一時保管施設エリアLの状況
- 4 確認結果の概要
覆土式一時保管施設エリアLの状況を確認した。(前回確認：平成30年5月8日)
 - ・第4層への廃棄物の埋め立ては終了しており(写真2)、現場確認時、遮へい土のうの設置作業中であった(写真3)。
 - ・東京電力によると、今後、遮水シート等の敷設を実施予定とのことである。

(写真2) 第4層内部(南側から撮影)

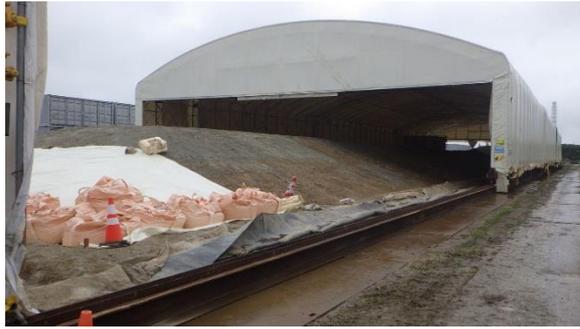
(写真3) 第4層(北側から撮影)
