福島第一原子力発電所現地確認報告書

平成30年 8月30日 (木)

- (1) 窒素ガス分離装置の取替工事等の状況
- (2) 処理水バッファタンクの取替工事の状況

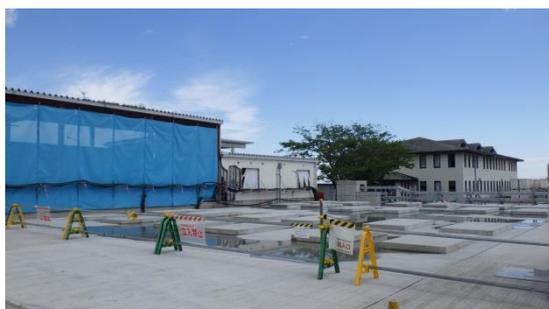
(写真1-1)

平成30年6月1日撮影

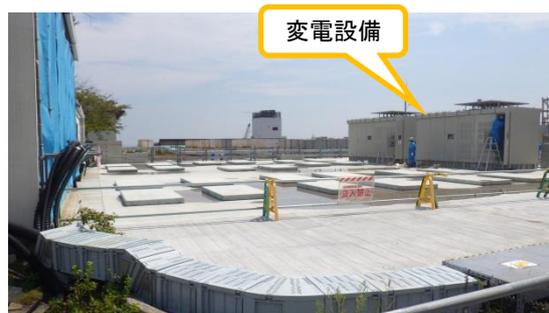
(写真1-2)

- ・前回確認時、窒素ガス分離装置（A、B）を設置するためのコンクリートの基礎工事が行われていたが、今回確認時は基礎工事が完了しており、新たに変電設備が設置されていた。（写真1）

平成30年8月30日撮影

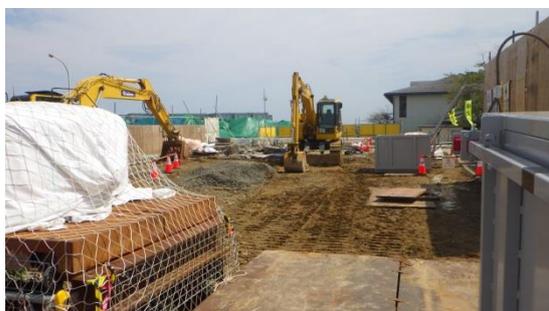
(写真2)

- ・高台倉庫として利用していた場所に溶接型タンクを設置する計画であるが、今回確認時は高台倉庫の上物が撤去され、バックホウ2機を使って既存のコンクリート基礎の撤去工事が行われていた。（写真2）
- ・撤去されたコンクリートの基礎は、フレコンバッグに詰められ、コンテナに収納されていた。（写真3）
