福島第一原子力発電所現地確認報告書

平成30年 9月 5日 (水)

4号機タービン建屋西側 (サブドレンピットNo.53)

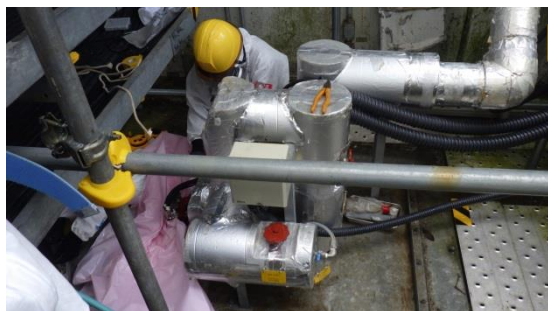
(写真1)

- ・確認時、当該サブドレンピットにおいて、作業員2名が水位計の通信ケーブルを配管支持架台に固定する作業を行っていた。(写真1)
- ・水位計の固定位置ずれの発生原因である、水位計の通信ケーブルを押さえている金具の内側の緩衝材(ゴム製)は、新しいものに交換され、金具に接着されていた。また、前回確認したサブドレンピットNo.214と同様、金具による押さえに加え、固定治具や結束バンドにより、通信ケーブルを支持架台に固定する対策が講じられていた。(写真2)
- ・東京電力によると、対策が必要なサブドレンピットについて、10月末までに工事を完了させるとのことであった。
