福島第一原子力発電所現地確認報告書

平成30年 9月10日（月）

- ・ G1タンクエリア
- ・ G1南タンクエリア

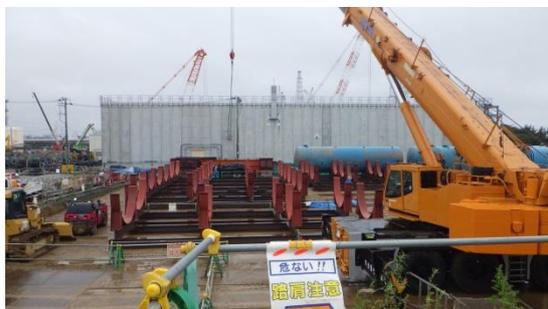
（写真1）

- ・ エリアの北側には、掘り起こしたブルータンクを据え付ける架台が設置されており、既に数十基の掘り起こされたブルータンクが架台上に据え付けられていた。作業員によれば、エリア北側から掘り起こしたブルータンクを一旦中央部に置き、北側を埋め戻してから再びタンクを北側へ移設しているとのことであった。（写真1）
- ・ エリアの中央部では、埋設タンクの撤去工事が実施されており、重機によるコンクリート舗装面の撤去工事が行われていた（写真2）。また、北側へ移設される前のブルータンクが3基あった。（写真3）
- ・ エリアの南側では、作業は行われていなかったが、ブルータンク30基分が掘り起こされた状態であった。（写真4）

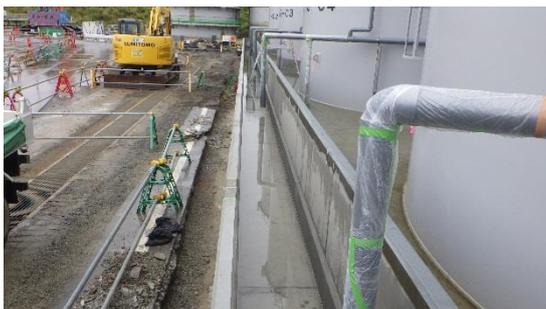
(写真5)

- ・内堰の設置は完了していた(写真5)が、外堰は北側で一部施工途中の箇所があった(写真6)。
- ・内堰の雨水ピットがエリアの南側に設置されていた。(写真7)
- ・外堰の雨水ピットがエリアの北側に設置されていた。(写真8)

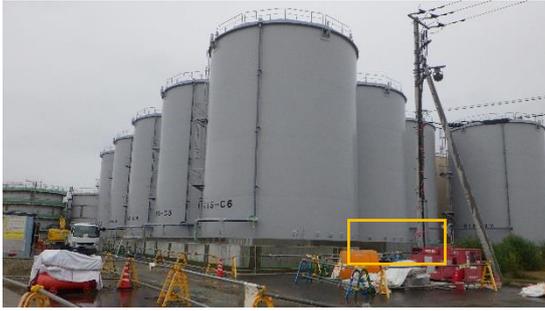
(写真6)
黄枠が外堰の施工途中の箇所
