## 福島第一原子力発電所現地確認報告書

平成30年 9月26日 (水)

- (1) 増設多核種除去設備B系における漏えい事象の対応状況
- (2) 既設多核種除去設備C系における漏えい事象の対応状況

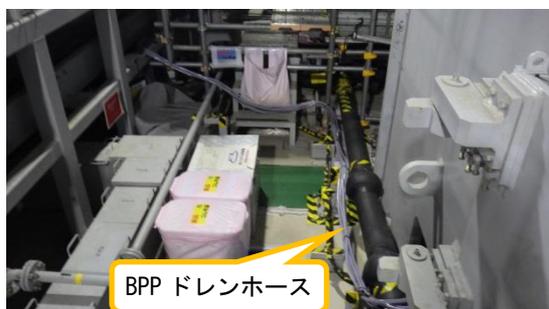
(写真1-1)

- ・前回確認時は、BPPドレンラインの水を受けるポリタンクが設置されていたが、本日確認時は、当該タンクが撤去されており、溢水防止対策として、BPPから排水サンプルシンクに直接排水させるようホースが敷設されていた。（写真1）

BPPドレンホースの敷設状況

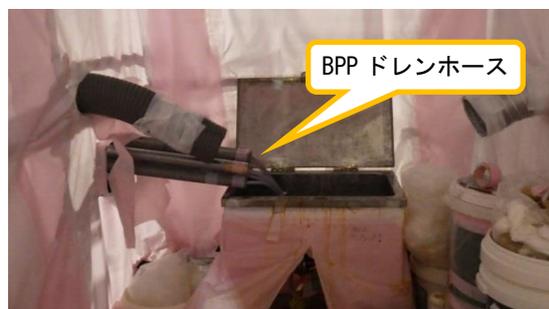
(写真1-2)

排水サンプルシンクの状況

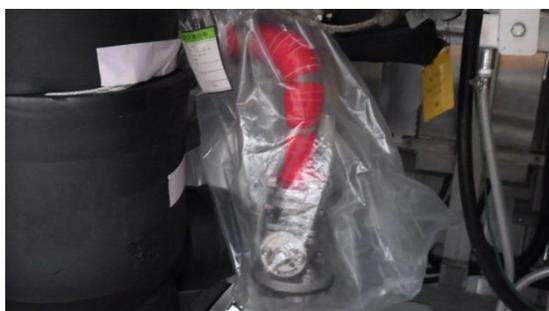
(写真2)

平成30年9月25日に既設多核種除去設備C系のCFF1Cとドレン弁間のラインエルボ部から系統水が漏えいした事象について、応急対策の状況を確認した。

- ・現場確認時、漏えい箇所には、自己融着テープが巻かれており、漏えい拡大防止対策としてビニール養生されていた。(写真2)
- ・東京電力によると、9月27日に当該ドレンラインを取り外し、閉止栓を取り付け復旧させるとともに、材質を変更したドレンラインを今年度中に取り付けるとのことであった。
