## 福島第一原子力発電所現地確認報告書

平成30年 9月27日（木）

- ・ 1号機原子炉建屋上部（1・2号機開閉所前から確認）
- ・ H4タンクエリア

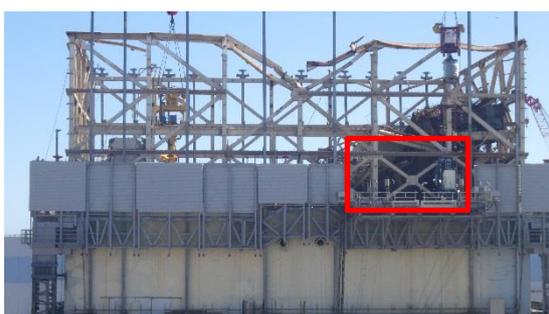
（写真1－1）

撤去前（平成30年9月19日）

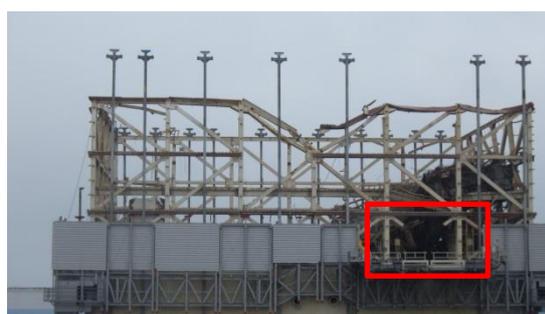
（写真1－2）

- ・ 西面のXブレースの撤去が完了していた。（写真1）
- ・ 作業中におけるダスト濃度の有意な変動はなかった。
- ・ 東京電力によると、当該箇所のXブレースは、9月25日に撤去が完了し、撤去したXブレースは1号機原子炉建屋下のヤードで切断後、固体廃棄物貯蔵庫で保管・管理しているとのことであった。

撤去後（平成30年9月27日）

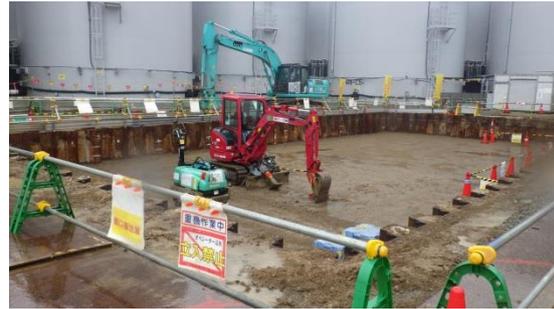
(写真2-2) 平成30年9月27日  
撮影

- ・まだ深層部の埋め戻し作業は完了していなかったが、前回確認時と比較して作業は進捗していた。(写真2)
