福島第一原子力発電所現地確認報告書

平成30年10月 5日（金）

H6タンクエリア（H6、H6北、H6北北）

H6タンクエリアのリプレースの状況

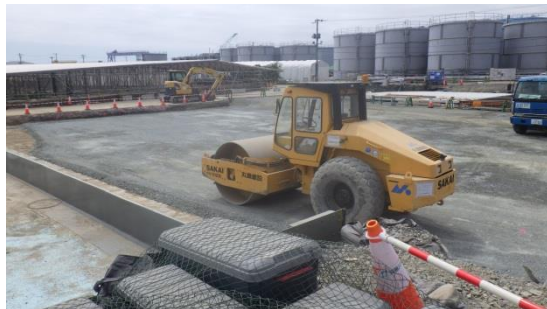
(写真1-1)

- ・H6タンクエリアは、前回、フランジ型タンクの解体が完了し、新設する溶接型タンクの基礎工事が行われていたが、本日は基礎工事が完了しており、溶接型タンク3基の設置工事が行われていた。（写真1）
- ・H6北タンクエリアは、前回、フランジ型タンクが4基残っていたが、本日は解体が完了しており、基礎コンクリート表面を研削する作業が行われていた。（写真2）
- ・H6北北タンクエリアは、前回、溶接型タンクの設置が完了し、堰の設置工事等が行われていたが、本日も堰の設置工事が引き続き行われていた。また、コンクリート基礎の設置工事が一部進捗していた。（写真3）

平成30年 7月26日撮影

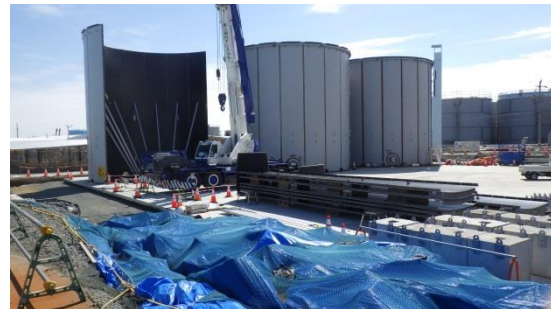
(写真1-2)

平成30年10月5日撮影

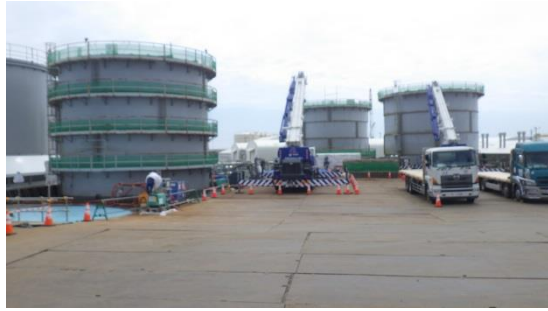
(写真 2 - 1)
平成30年 7月26日撮影

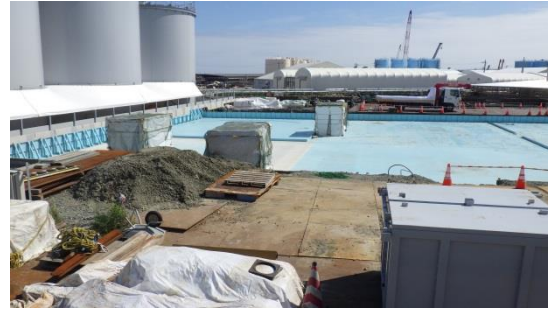
(写真 2 - 2)
平成30年10月5日撮影

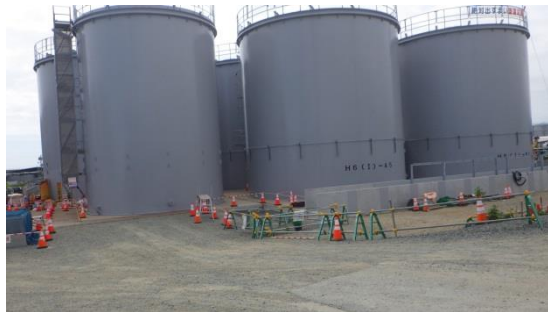
(写真 3 - 1)
平成30年 7月26日撮影

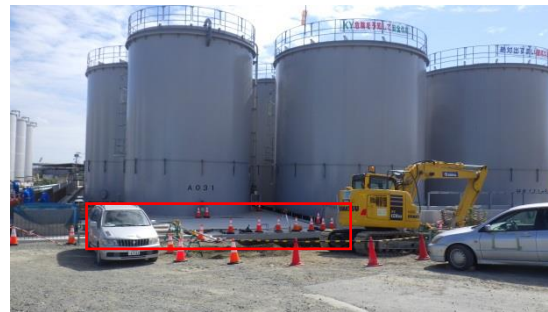
(写真 3 - 2)
平成30年10月5日撮影
※赤枠内はコンクリート基礎工事が進
捗していた箇所
