福島第一原子力発電所現地確認報告書

K排水路

K排水路におけるP S Fモニタ・ゲート等の運用状況

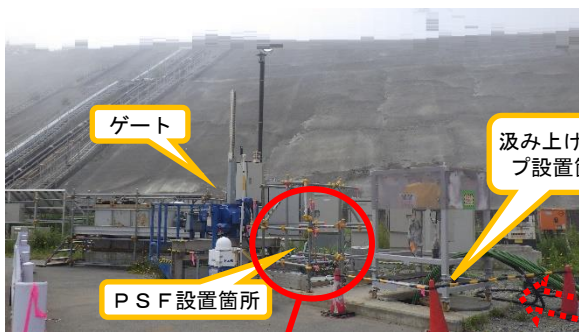
- ・ K排水路のP S Fモニタは、地上に設置されているA排水路や物揚場排水路とは異なり、暗渠になっているK排水路の流路に直接設置されていた。

(写真1)
K排水路PSFモニタ等設置箇所
(北側から撮影)

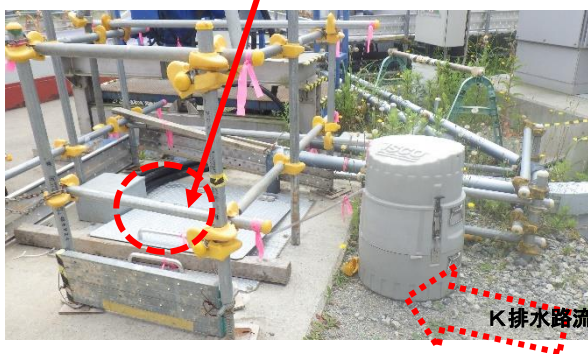
(写真2)
K排水路PSFモニタ設置箇所

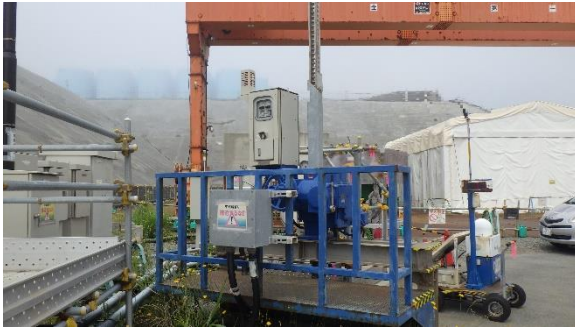
- ・ ゲートは全開状態であり、付近には開閉操作の支障となる物品等は置かれていなかった。（写真3）

(写真3)
K排水路ゲートの状況
(東側から撮影)

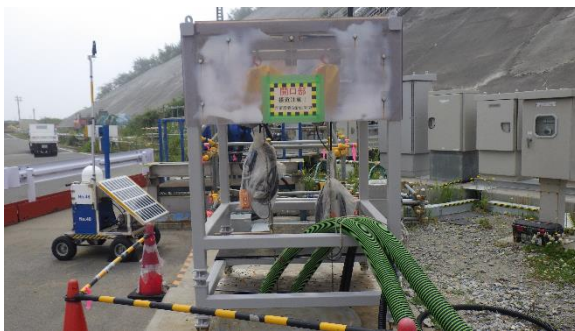
- ・ 排水路には、ゲートを閉止した場合に排水を汲み上げるための可搬型ポンプが2台設置されており、外観上、劣化等の異常は見られなかった。

(写真4)
K排水路の中に設置された汲み上げポンプと耐圧ホースの状況
(北西側から撮影)
