福島第一原子力発電所現地確認報告書

フランジタンク解体部材一時保管施設②

フランジタンク解体部材一時保管施設②の現況

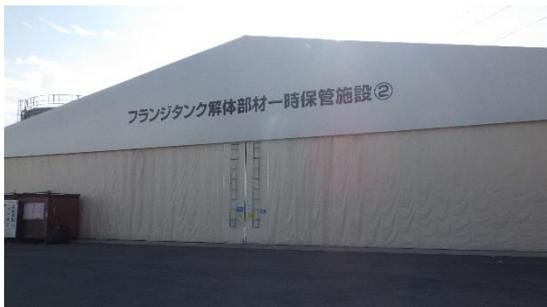
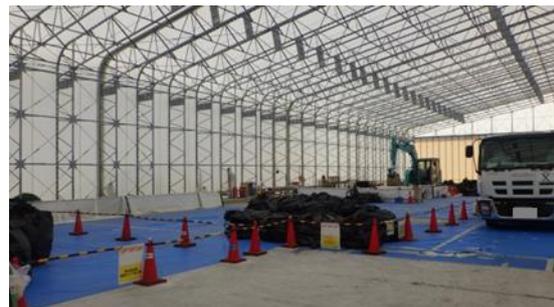
- ・当該施設は、鉄骨に白色のテントを被せたものでできており、目視した限り、テントに破れはなく、雨水が流入するおそれは認められなかった。（写真1）
- ・施設内には、フランジタンク解体作業時に発生したガレキ等の放射性廃棄物が鋼製のコンテナやフレコンバックに収納されて仮置きされており、タンク解体片は仮置きされていなかった。（写真2）
- ・以前はH4タンクエリアで回収された汚染土壌が入ったフレコンバックが仮置きされていたが、撤去されていた。
- ・目視した限り、仮置きできるスペースは十分あり、廃棄物等が飛散、流出している状況は認められなかった。
