## 福島第一原子力発電所現地確認報告書

平成30年11月19日（月）

一時保管エリアAA及びP1

（切断後のフランジ型タンク解体片を収納したコンテナの一時保管場所）

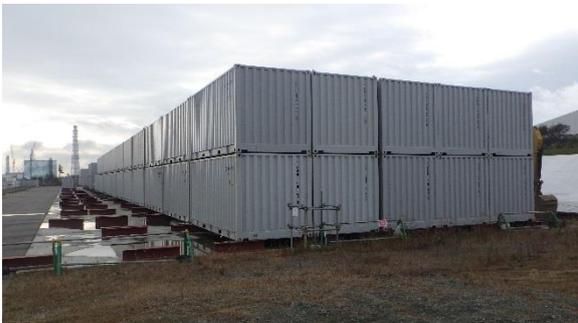
（写真1-1）

- ・20フィートコンテナ（長さ約6.1m×幅約2.4m×高さ約2.6m）が、1～3段積み（計画は4段積み）で整然と保管されていた。保管されているコンテナ外観に破損や腐食等は確認されなかった。（写真1）
- ・エリア内に保管されているコンテナは約300個であり、前回確認時の約2倍の量になっていたが、保管スペースには余裕が見られた。（写真1）

一時保管エリアAAのコンテナ保管状況①（エリア北側）

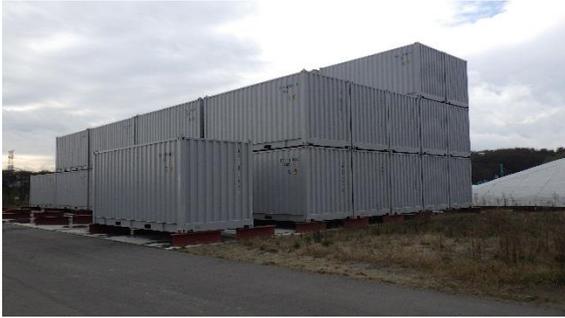
(写真1-2)  
一時保管エリアAAのコンテナ保管状況② (エリア南側)

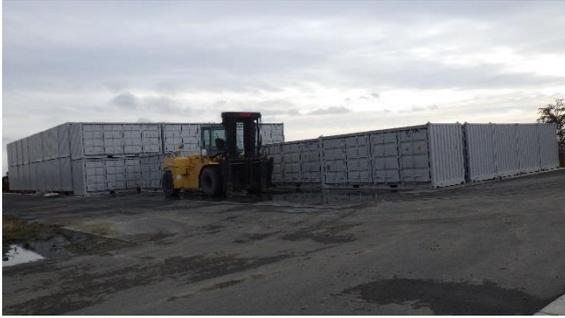
(写真1-3)  
一時保管エリアAAのコンテナ保管状況③ (エリア南東側)

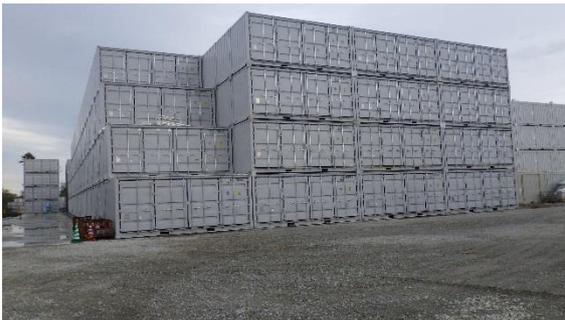
- ・20フィートコンテナが、1～4段積み（計画は4段積み）で整然と保管されており、4段積みのブロックの側面は、筋交いで補強されていた。また、一時保管エリアAA同様、保管されているコンテナ外観に破損や腐食等は確認されなかった。（写真2）
- ・エリア内に保管されているコンテナは約600個であり、エリア西側に保管スペースが残されていた。（写真2）

(写真2-1)  
一時保管エリアP1のコンテナ保管状況 (エリア西側)

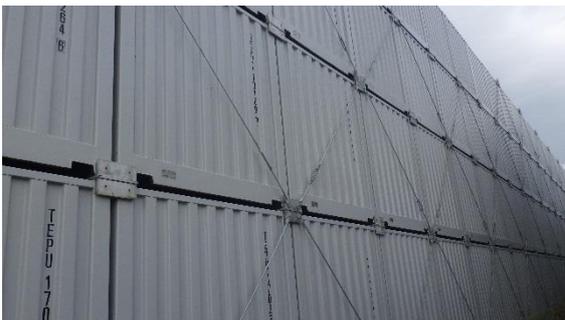
(写真2-2)  
筋交いによる補強の状況
