福島第一原子力発電所現地確認報告書

平成30年11月27日（火）

地下貯水槽No. 1～3付近

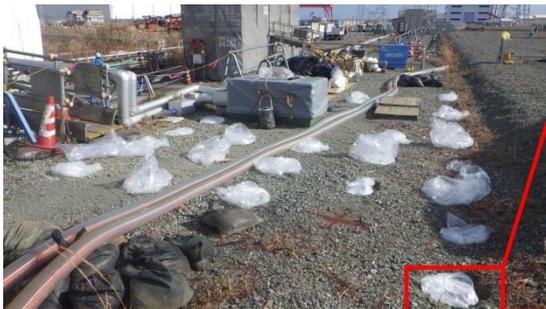
(写真1)

11月22日、地下貯水槽 No. 1 の漏えい検知孔で汲み上げた水をノッチタンクへ移送していたところ、移送途中にあるポンプから漏えいし、ポンプの受け箱から溢れて周囲の地下貯水槽の保護土（砕石）に浸透する事象が発生した（11月22日確認）。東京電力は、応急対策として汚染が確認された範囲の保護土の回収作業を実施するとしていたことから、その状況を確認した。

- ・確認時（10時30分頃）、保護土については、受け箱の周囲を格子状に区分けして十数カ所採取し、漏えい水が浸透した範囲の特定を行っていた。（写真1）
- ・保護土が採取された箇所は窪みができただため、作業員がつかずいて転倒しないようビニール養生された土のうで埋められていた。（写真2）

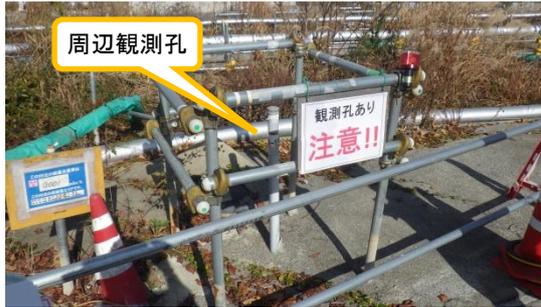
- ・いずれも目視した限り、漏えい等の異常は認められなかった。（写真3）
- ※代表して地下貯水槽 No. 1 付近の周辺観測孔等を撮影した写真を掲載

(写真 3 - 1)
周辺観測孔①

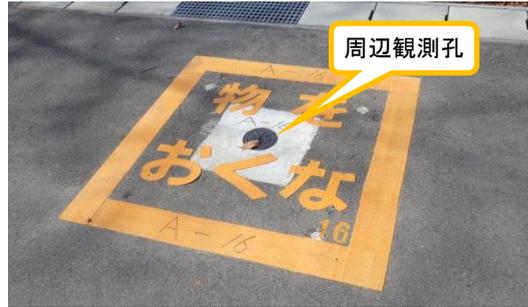
(写真 3 - 2)
周辺観測孔②

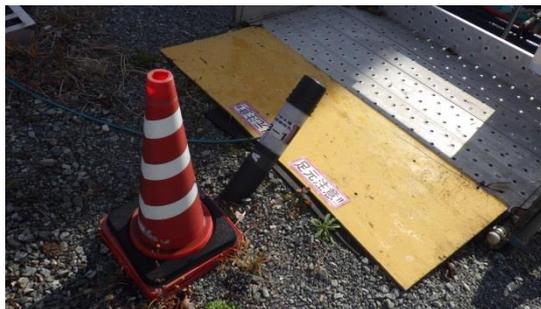
(写真 3 - 3)
漏えい検知孔

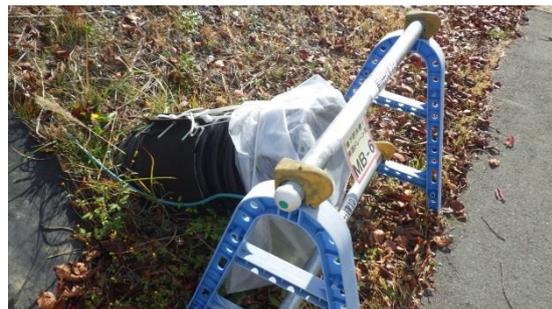
(写真 3 - 4)
ドレン孔
