福島第一原子力発電所現地確認報告書

平成30年11月29日（木）

- ・ 2、3号機タービン建屋西側（山側）
- ・ フランジタンク解体部材一時保管施設③

- (1) 陸側遮水壁ブライン（冷媒）供給管からの滴下事象の対応状況
- (2) フランジタンク解体部材一時保管施設③の現況

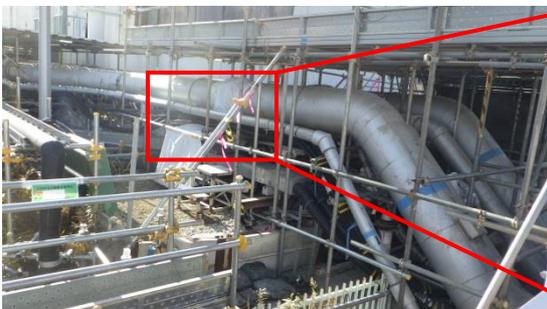
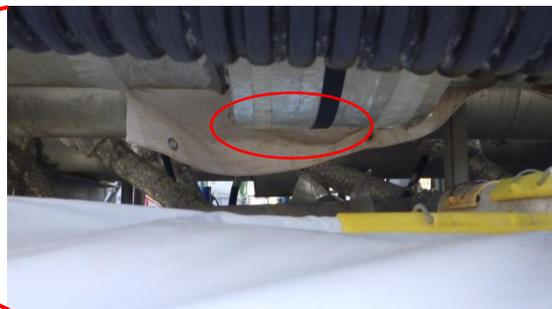
- ・ 冷媒の滴下発生箇所は、2、3号機タービン建屋西側（山側）に敷設されているブライン供給管のジョイント部であり、確認時（11時30分頃）、ジョイント部に巻かれている断熱材の下部から約40秒に1滴冷媒が滴下していた。（写真1）
- ・ 滴下発生箇所の下部には受けパンが設置されており、漏えい拡大防止対策が実施されていた。（写真2）
- ・ 東京電力は、今後、ジョイント部の断熱材を撤去し、詳細調査を行うとともに、漏えい箇所の補修等を検討するとのことであった。

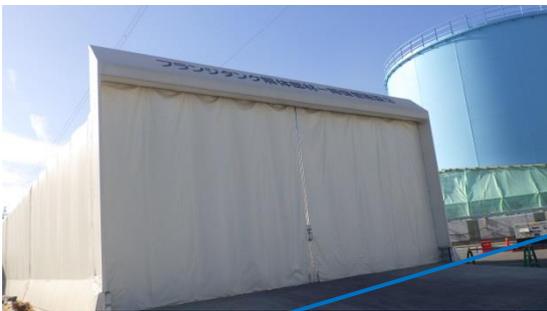
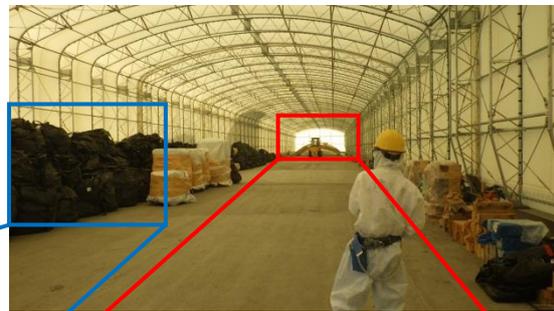
- ・当該施設は、鉄骨に白色のテントを被せたものでできており、目視した限り、テントに破れはなく、雨水が流入するおそれは認められなかった。

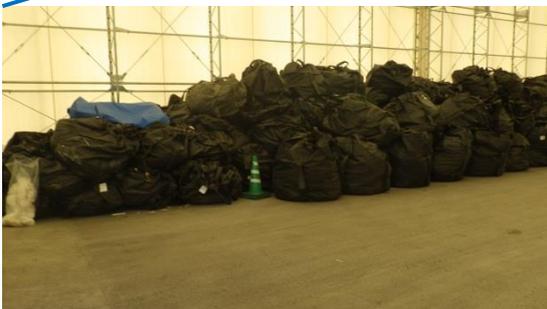
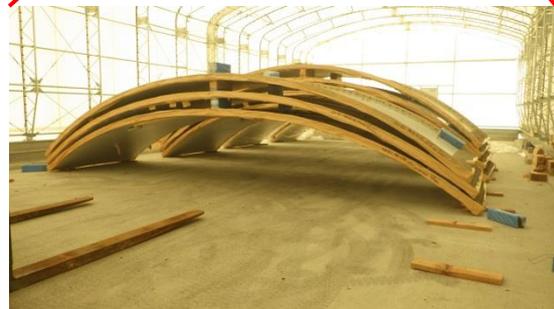
- ・テント内には、フランジタンク解体工事時に発生したタンク解体片や、仮置き表示付きの大型土のう袋に収納された不燃物や難燃物等の放射性廃棄物が仮置きされていた。(写真 4)

- ・目視した限り、仮置きできるスペースは十分あり、廃棄物等が飛散、流出している状況は認められなかった。
