福島第一原子力発電所現地確認報告書

平成30年12月3日（月）

- ・既設多核種除去設備
- ・地下貯水槽No. 4 付近

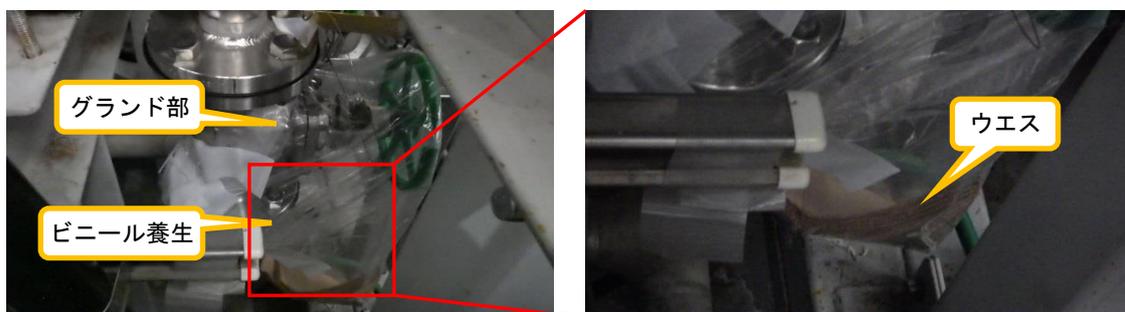
（写真1）

- ・滴下発生箇所は、前処理設備であるクロスフローフィルタ（以下「CFF」という。）と吸着塔入口バッファタンク（CFFで処理した水を一時貯留するためのタンク）の間にある絞り弁のグランド部であった。

- ・当該弁まわりは、漏えい拡大防止対策としてビニール養生されていた。ビニール袋内のウエスは乾いており、新たな滴下は認められなかった。

なお、昨日のうちに弁グランドの増し締めにより、滴下は停止した。

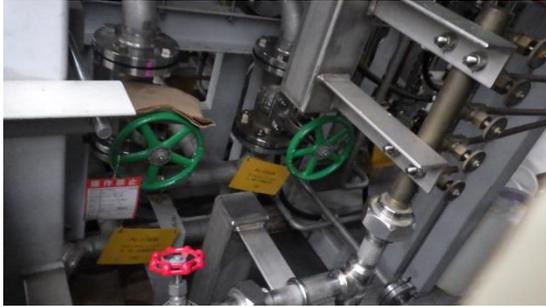
- ・なお、同設備のB系及びC系の類似弁についても確認したが、滴下している様子は認められなかった。（写真3）

(写真 3 - 1)
B系の絞り弁の状況

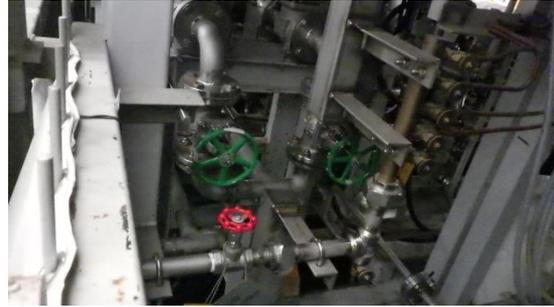
(写真 3 - 2)
C系の絞り弁の状況

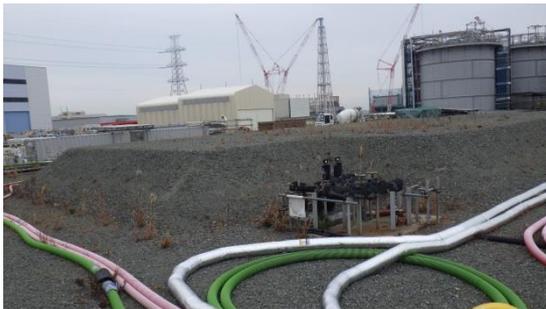
(写真 4 - 1)
地下貯水槽No. 4 の状況

・目視した限り、いずれも漏えい等の異常は認められなかった。(写真4)
