福島第一原子力発電所現地確認報告書

平成30年12月 7日（金）

- ・ G1タンクエリア
- ・ G1南タンクエリア

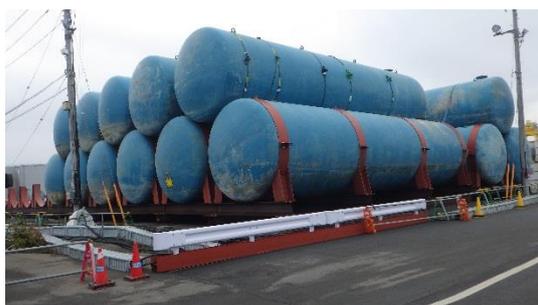
(写真1) 北側(北東側から撮影)

- ・ エリアの北側においては、掘り起こされたブルータンク 58基が専用の架台に1～2段積みで置かれていた。(写真1)
- ・ エリアの中央部では、ブルータンクの上側半分程度が見える深さまで掘削されていた(一部のタンクは埋設)。全部で42基あり、整然とした状態であった。(写真2)
- ・ エリアの南側では、重機数台が稼働中であり、溶接型タンク設置に向けた地盤改良工事が実施されていた。(写真3)

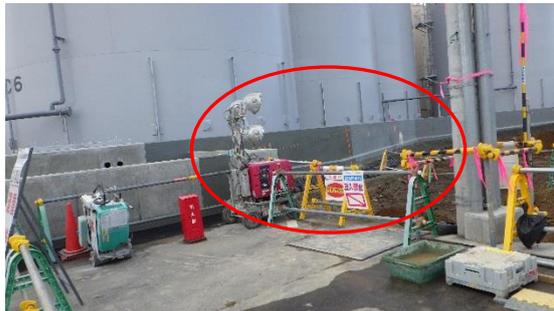
- ・前回確認時、施工途中であった外堰の設置工事は完了していた。(写真4)
- ・前回確認時に設置してあった仮堰は撤去されていた。(写真5)
- ・内堰内には、雨水対策用の雨除けカバー設置工事のための資材が準備されていた。(写真6)

(写真4) 赤丸付近が前回施工途中であった箇所。施工が完了していた。
