福島第一原子力発電所現地確認報告書

平成30年12月10日（月）

CV洞道及びその周辺（5・6号機原子炉建屋近傍）

5号機電気品室溢水事象の対応状況

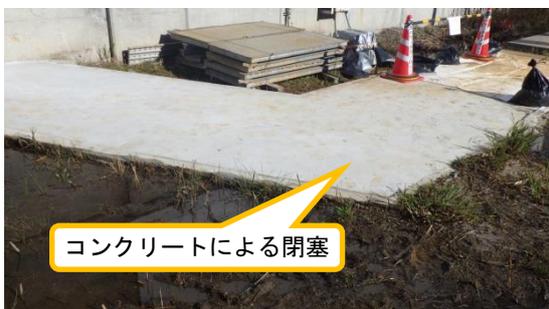
（写真1）

- ・東京電力によると、CV洞道^{*1}に大量の地下水等が流入し、CV洞道中間堰を越流したことが当該事象の発生原因と推定している。
- ・CV洞道に流入した地下水等の主な流入箇所は、次の2箇所とのことであったが、いずれもコンクリート又はパテ^{*2}による閉塞がなされており、目視した限り、新たな流入は認められなかった。

①CV洞道に接続されているオープントレンチ（地下道）（写真1）

①オープントレンチ（地下道）の
止水措置状況

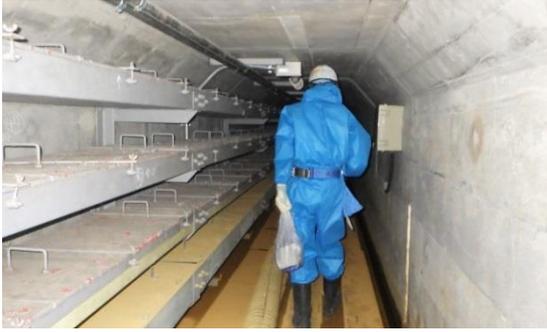
(写真 2 - 1)
CV洞道内の状況

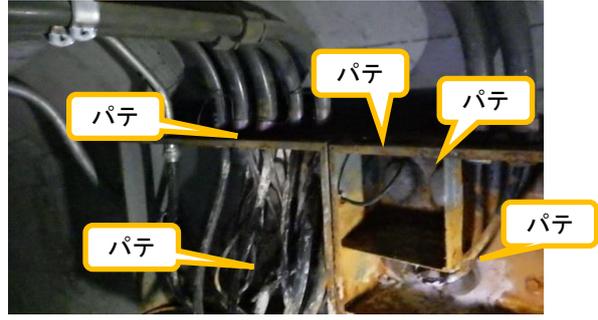
②CV洞道内のケーブル処理BOX（写真2）

(写真 2 - 2)
②ケーブル処理BOXの止水措置状況
