福島第一原子力発電所現地確認報告書

平成30年12月11日（火）

- ・既設多核種除去設備
- ・フランジタンク解体部材一時保管施設④

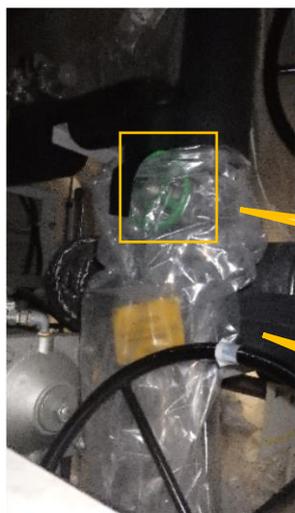
(写真1-1)

昨日(12月10日)、既設多核種除去設備A系のクロスフローフィルター入口側にある絞り弁のグランド部から水が漏えいする事象が発生した。東京電力によると、B系及びC系においても漏えいが確認され、それぞれ弁を増締めすることにより滴下は停止したとのことである。また、漏えい水は、ろ過水(放射性物質を含まない水)とのことである。

- ・A系、B系、C系全ての弁まわりにビニール養生され、袋内のウェスは乾いており、新たな滴下は認められなかった。(写真1)
- ・東京電力によると、漏えいが発生した弁は運転開始から未点検のため、グランド部の緩みが発生したと考えており、養生を実施して継続監視を行い、必要に応じて増締めの実施を検討するとのことである。

弁

ビニール養生

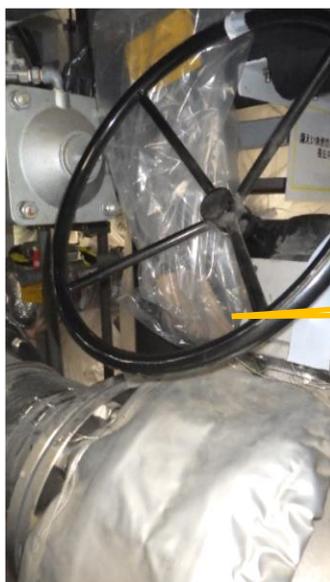
(写真1-2)

ウェス

※ 代表してA系の写真を掲載

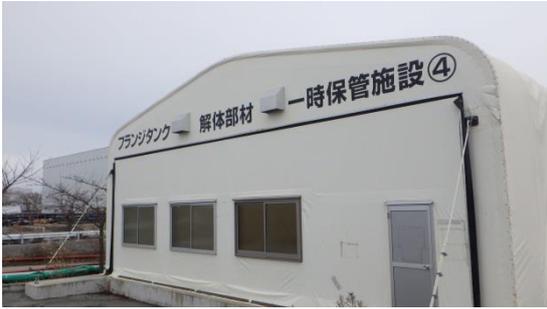
(写真 2 - 1)

- (2) フランジタンク解体部材一時保管施設④の現況について
前回(平成30年11月29日)に引き続き、今回はフランジタンク解体部材一時保管施設④における仮置き状況を確認した。
- ・当該施設は、鉄骨に白色のテントを被せたものでできており、目視した限り、テントに破れはなく、雨水が流入するおそれは認められなかった。(写真2)
 - ・テント内には、フランジタンク解体工事時に発生したタンク解体片が仮置きされていた。(写真3)
 - ・目視した限り、仮置きできるスペースは十分あり、廃棄物等が飛散、流出している状況は認められなかった。
