福島第一原子力発電所現地確認報告書

平成30年12月18日（火）

- ・ガレキ一時保管エリアN
- ・陸側遮水壁6BLK（ブロック）-H1付近（2、3号機タービン建屋西側（山側））
- ・陸側遮水壁3BLK（ブロック）-H6付近（旧事務本館前）

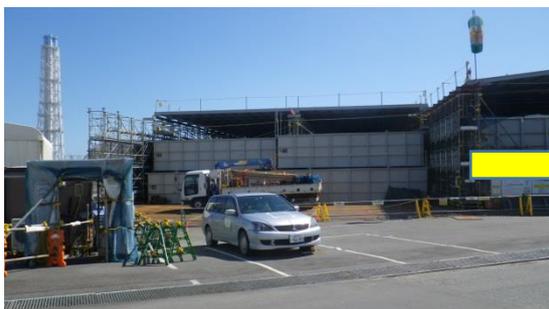
（写真1-1）

- ・エリア西側では、前回確認時より汚染土壌を収納した金属製容器の保管数が増えており、堰や屋根の設置工事中であったが（写真1）、その他の場所は、堰や屋根の設置工事が進捗していた。（写真2）
- ・目視した限り、汚染土壌が飛散・流出等している様子は認められなかった。

平成30年9月28日撮影

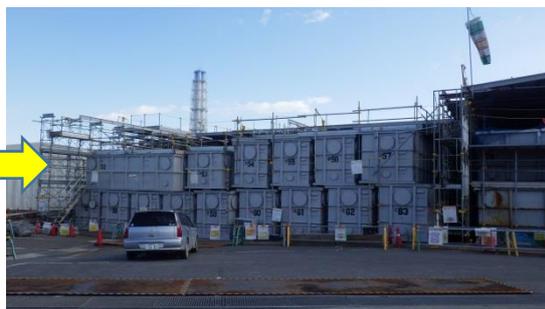
（写真1-2）

平成30年12月18日撮影

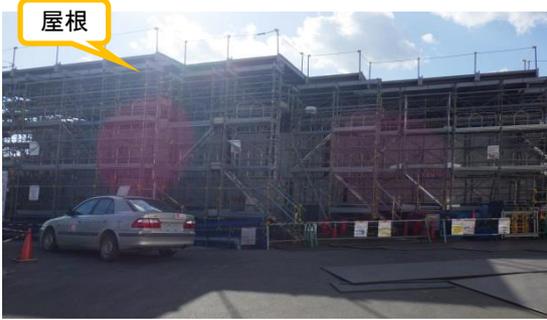
(写真 2 - 1)
エリア北側の状況①

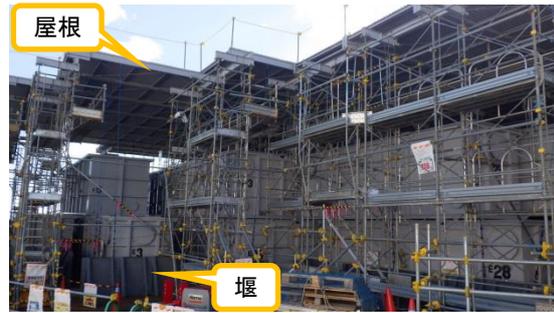
(写真 2 - 2)
エリア北側の状況②

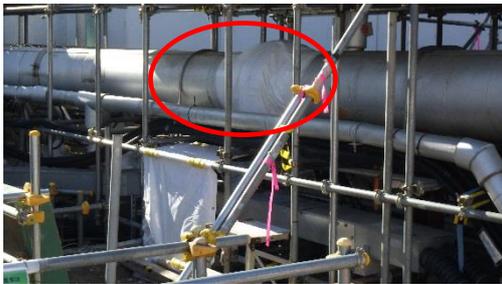
- ・前回同様、配管はビニールで養生されていた。（写真 3）
- ・養生した下部にはロートが取り付けられ、そのロートの先はチューブでポリタンク（20L）に導かれていた。ポリタンクには、冷媒が下から 5cm 程度溜まっていた。（写真 3）
- ・しばらくチューブを見ていたが、冷媒が流下している状況は認められなかった。

(写真 3 - 1) 赤丸がビニール養生

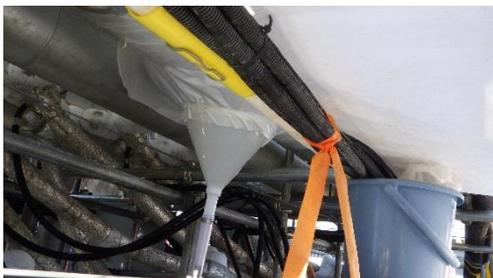
(写真 3 - 2) ビニール養生の下に取り付けられたロート

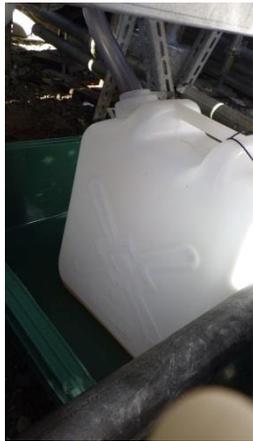
(写真3-3) ロートの先のポリタンク。受けパンも設置

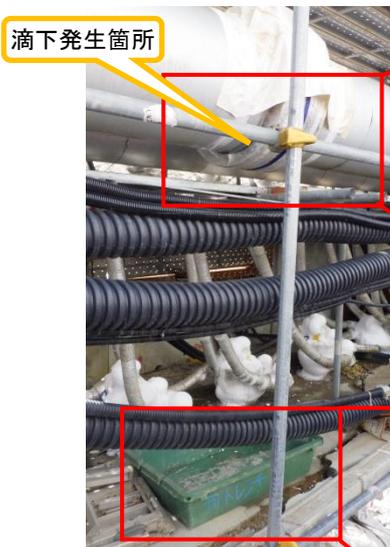
(写真4-1)

- ・漏えい拡大防止対策として、滴下発生箇所であるブライン供給管ジョイント部の下部に受けパンが設置されていた。（写真4-1、3）
- ・確認時（10時30分頃）、受けパン内は乾いており、滴下が継続している様子は認められなかった。（写真4-1、3）

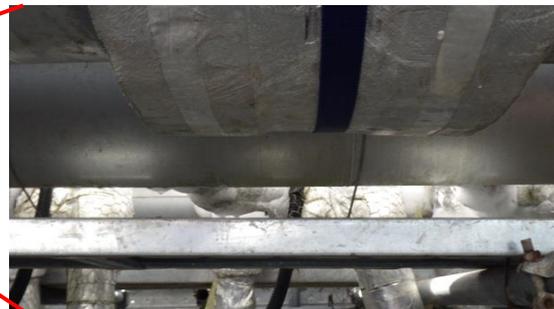
(写真4-2)

上記4（2）に続き、先月26日に確認された旧事務本館前に敷設されているブライン供給管ジョイント部からの冷媒の滴下事象について、対応状況を確認した。
