福島第一原子力発電所現地確認報告書

平成31年 1月18日（金）

地下貯水槽No. 1付近

地下貯水槽No. 1付近の移送ポンプからの漏えい事象に係る対応状況

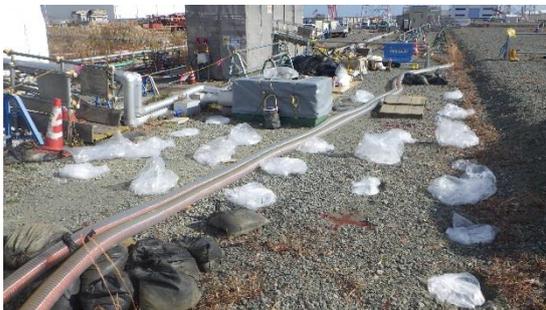
（写真1-1） 前回撮影

平成30年11月22日に発生した地下貯水槽No. 1付近の移送ポンプからの漏えい事象について、東京電力から現在の対応状況を聞き取りするとともに現場の状況を確認した（前回確認：平成30年11月27日）。

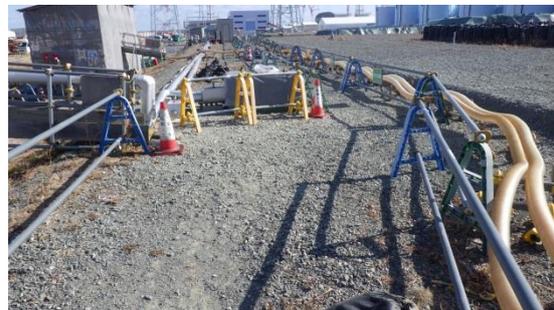
（写真1-2） 今回撮影

- ・漏えい水が浸透した周辺の碎石回収、外れた閉止板の修理及び類似箇所の点検については、完了しているとのことであった。
- ・詳細な原因の究明については、メーカーと協議中である。
- ・現場を確認したところ、碎石の回収は完了しており、また作業員の転倒防止のため窪みに埋められていた土のうも撤去され、整地されていた。
