## 福島第一原子力発電所現地確認報告書

平成31年 1月31日 (木)

- ・ H6 (I) タンクエリア (旧H6 北北)
- ・ H6 (II) タンクエリア (旧H6、旧H6 北)

H6 タンクエリア設置工事の状況

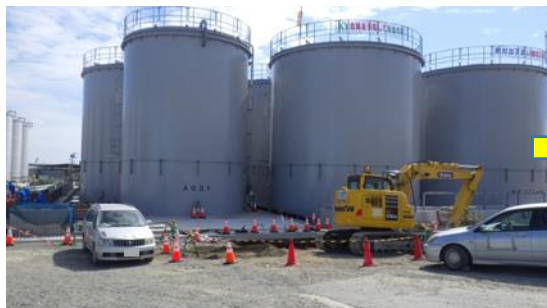
(写真1-1)  
平成30年10月5日撮影

- ・ H6 (I) タンクエリアでは、前回確認時堰の設置工事等が行われていたが、本日は堰の設置はほぼ完了しており、雨除けカバーの設置が進捗していた。  
(写真1)
- ・ H6 (II) タンクエリア南側では、前回、3基のタンクが設置中であったが、本日は9基設置されていた。(写真2)
- ・ H6 (II) タンクエリア北側では、新たな基礎の設置工事が実施されていた。
