## 福島第一原子力発電所現地確認報告書

H5タンクエリア

H5タンクエリア建設工事の進捗状況の確認

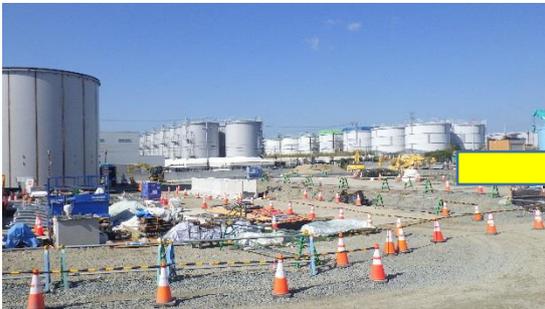
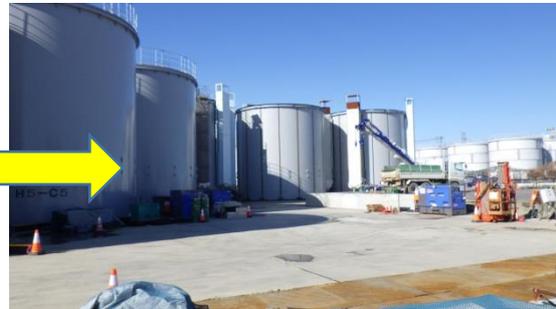
(写真1-1) 平成30年10月25日

- ・ 前回までタンクが18基設置されていたが、今回確認時タンクの設置数は24基に増えていた。(写真1)
- ・ 東側と北側において堰の設置工事が進捗していた。(写真2)
- ・ 北側では、前回地盤改良工事が行われていたが、今回コンクリート基礎が設置されていた。(写真3)
- ・ タンクが設置されたエリアの内側では、雨除けカバーの設置工事が始まっていた。(写真4)

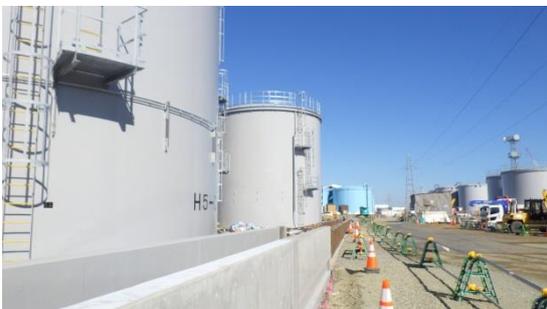
(写真2-1) エリア東側の状況

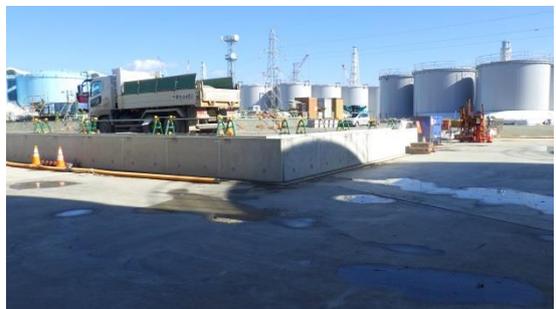
(写真2-2) エリア北側の状況
