福島第一原子力発電所現地確認報告書

平成31年2月6日（水）

G4北タンクエリア、G5タンクエリア

1号機原子炉建屋（1・2号機開閉所前から確認）

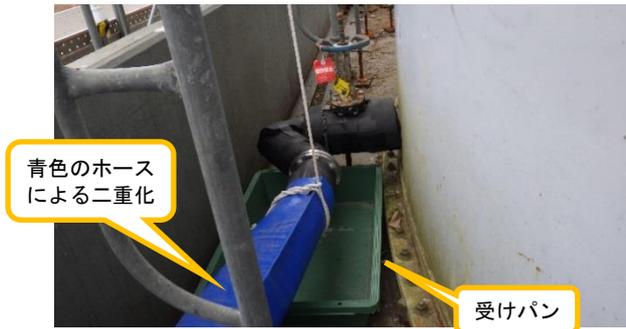
(写真1-1)

耐圧ホースの二重化（写真1-1）

耐圧ホースと既設配管接続箇所への受けパンの設置（写真1-1）

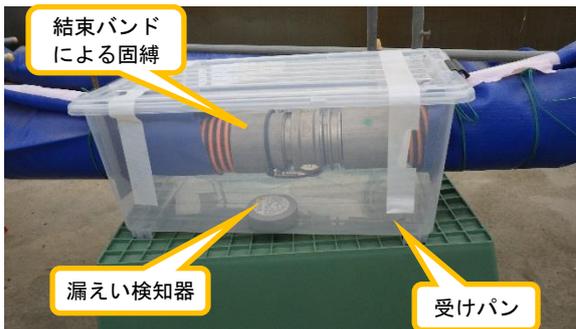
(写真1-2)

耐圧ホースカムロック式継手部抜け防止（脱着レバーの結束バンドによる固縛）（写真1-2）

耐圧ホース継手部への受けパン及び漏えい検知器の設置

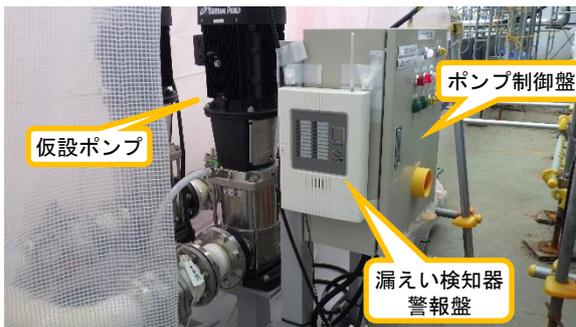
(写真2)

- ・仮設のポンプユニット近傍には作業員が常駐し、ポンプユニット、周辺の配管及び漏えい検知器警報盤（写真2）の状況を監視していた。

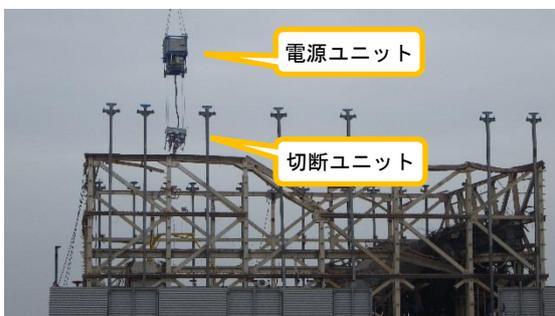
(写真3)

1号機原子炉建屋オペレーティングフロアにおける屋根鉄骨の分断作業が本日(2月6日)から開始されたことから、1・2号機開閉所前から作業の状況を確認した。(写真3)

ワイヤー切断装置の吊り上げ状況
