## 福島第一原子力発電所現地確認報告書

平成31年2月15日（金）

- ・既設多核種除去設備
- ・H1タンクエリア西側

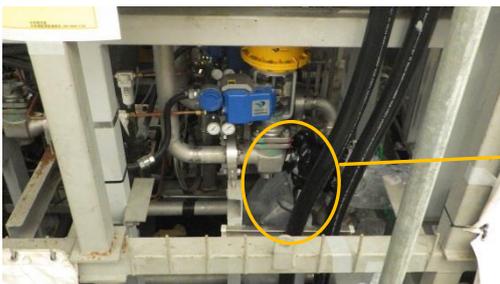
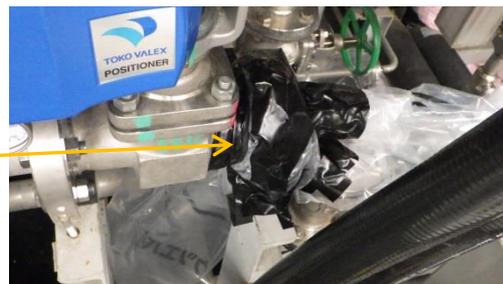
(写真1-1)

2月12日、既設多核種除去設備C系の前処理設備（ステージ2）におけるクロスフローフィルタ二次側流量調整弁下流側のフランジ部から滴下が発生した事象について、前回（2月13日）、漏えい拡大防止対策として当該弁フランジ部周りにビニール養生等されていることを確認したが、本日はその後の対応状況を確認した。

- ・前回、10秒に1滴程度、ビニール袋内で水滴が伝っていたが、本日はパッキンが交換されており、滴下は確認されなかった。（写真1）
- ・東京電力によると、昨日（2月14日）、パッキンの交換を実施しており、念のため、再度フランジ部周りをビニール養生したとのことであった。

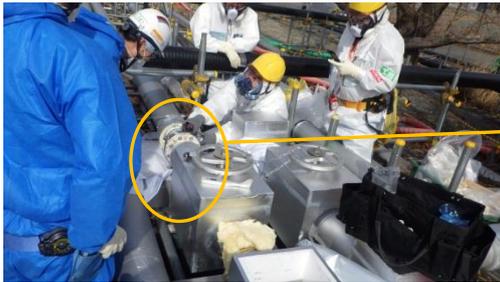
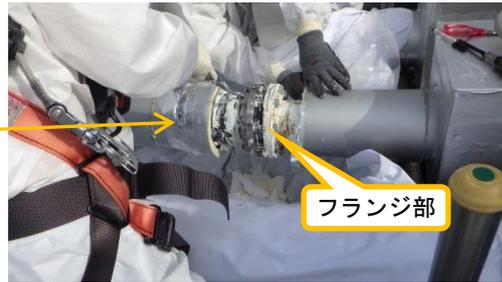
(写真2-1)

(2) H1タンクエリアにおける配管接続部からの水の滴下事象の対応状況  
本日(2月15日)、H1タンクエリアの配管フランジ部の漏えい拡大防止対策用保温材の継ぎ目から、水が1秒に1滴滴下していることを協力企業作業員が発見した事象について、現場の対応状況を確認した。

- ・確認時、新たに滴下している様子は視認されず、また、付近に滴下した水が流入するおそれのある側溝も認められなかった。
- ・東京電力によると、漏えいの継続の有無を確認するため、保温材を取り外す作業を行っているとのことであった。(写真2)
