## 福島第一原子力発電所現地確認報告書

- 1 確認日  
平成31年2月19日（火）
- 2 確認箇所  
T.P. 2.5m盤（海側遮水壁近傍）
- 3 確認項目  
海側遮水壁鋼管矢板周辺の補修状況

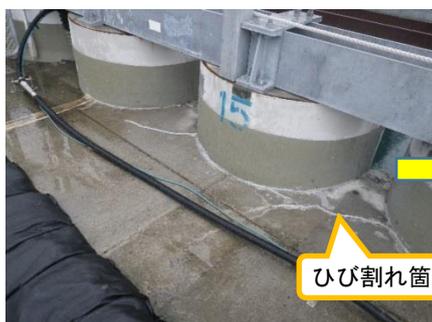
（写真1－1）前回撮影

海側遮水壁鋼管矢板周辺の状況を確認した。（前回確認；平成29年7月4日）  
前回、海側遮水壁鋼管矢板周辺を確認したところ、ひび割れ箇所や樹脂により補修された箇所が所々に確認されたが、その後補修作業が行われており、本日は、確認したすべての海側遮水壁鋼管矢板周辺が樹脂により補修されていた。（写真1）
