福島第一原子力発電所現地確認報告書

平成31年2月22日（金）

- ・ サプレッションプール水サージタンク建屋東側
- ・ 1 / 2号機排気筒周辺

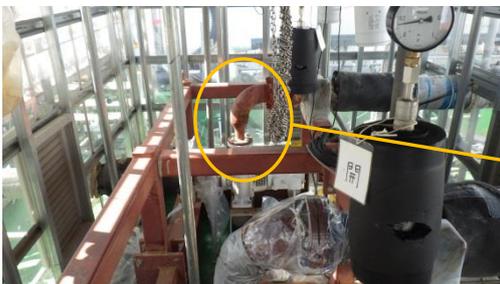
- (1) サプレッションプール水受入水移送ポンプからの漏えい事象の対応状況
本日、サプレッションプール水受入水移送ポンプ（A）の試運転を実施していたところ、水が漏えいした事象について、現場の対応状況を確認した。
 - ・ 当該ポンプは、内堰と外堰に囲われており、さらにアクリル製の小屋に覆われている。このアクリルの小屋は、内堰ごと覆うような形で外堰内に位置している。（写真1）
 - ・ 東京電力によると、ポンプの試運転中に配管フランジ部から水が飛散し（写真2）、小屋の壁に飛び散った水が壁の隙間から外堰内に漏えいしたとのことであった。
 - ・ 漏えい発生後、ただちにポンプを停止したところ、漏えいは停止したが、念のため、フランジ部の増し締めを実施したとのことであった。
 - ・ 現場確認時、フランジ部周りから新たに漏えいしている様子は認められなかった。

(写真1)
移送ポンプ小屋内の様子

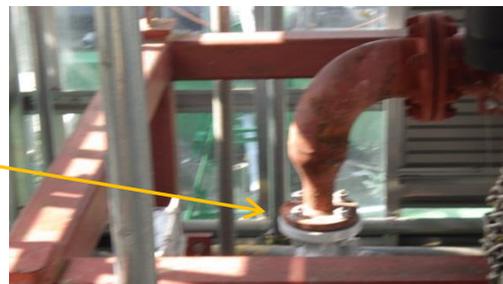
(写真2)
漏えいが確認されたフランジ部

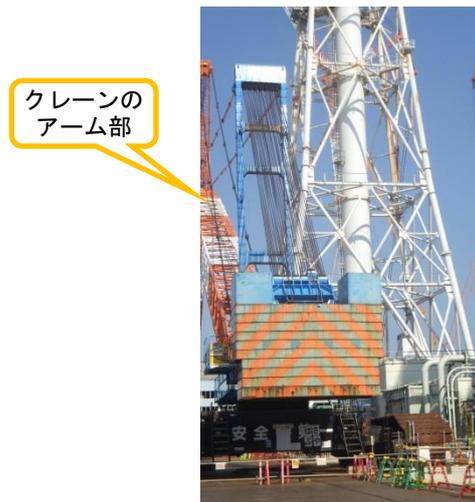
（写真3）

- ・ 前回、2号機原子炉建屋西側ヤードに排気筒解体用クレーンが設置されていたが、本日は当該クレーンに新たに解体装置を吊り上げるためのアームが取り付けられており、クレーンの動作確認が行われていた。
