## 福島第一原子力発電所現地確認報告書

- 1 確認日  
平成31年 2月28日 (木)
- 2 確認箇所  
覆土式一時保管施設エリアL
- 3 確認項目  
覆土式一時保管施設エリアLの現況

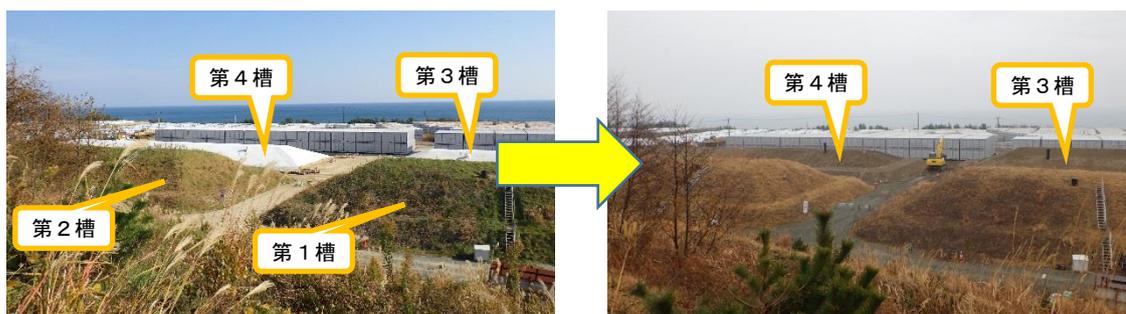
- ・ 前回、第3槽及び第4槽は遮水シートと保護マットで覆われていたが、本日はどちらも覆土が施されていた。（写真1）

(写真1-1) 覆土式一時保管施設エリアLの外観（西側から撮影）  
(前回撮影) (今回撮影)

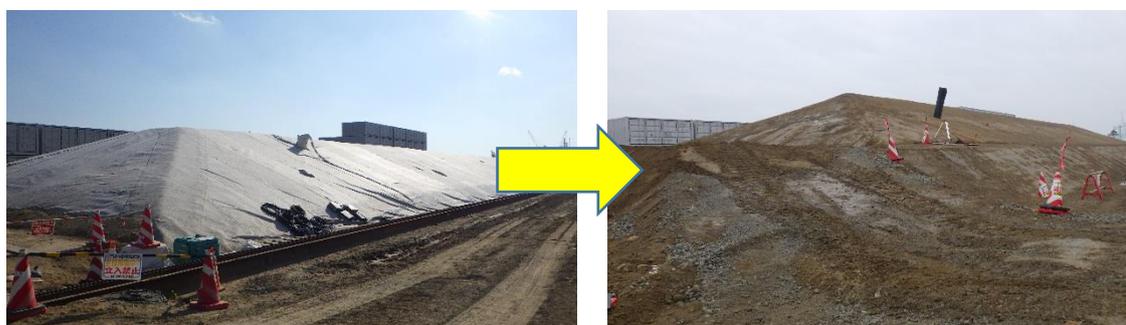
(写真1-2) 第3槽の状況（北西側から撮影）  
(前回撮影) (今回撮影)

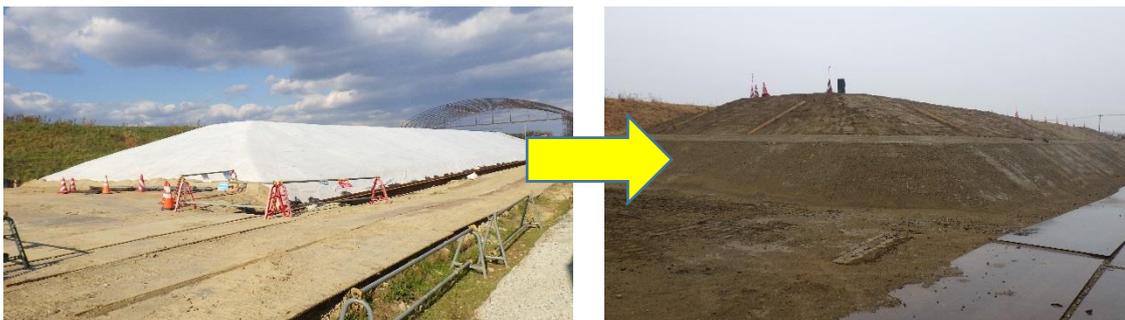
(写真1-3) 第4槽の状況 (南東側から撮影)  
(前回撮影)
