福島第一原子力発電所現地確認報告書

大型機器除染設備（大型機器点検建屋）

大型機器除染設備の集じん機（C）ラプチャディスク動作事象の対応状況

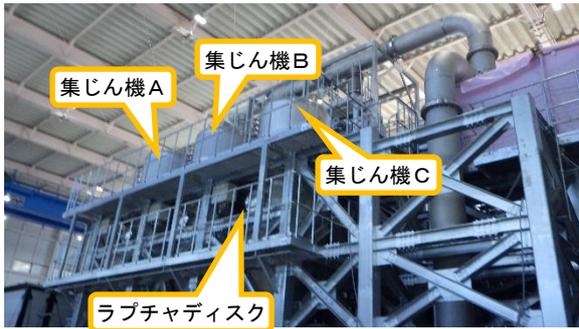
(写真1)
大型機器除染設備の集じん機外観

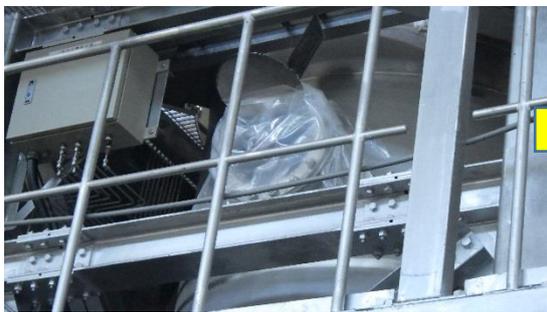
- ・原因調査の結果、集じん機（C）の窒素供給系統バルブ（逆止弁）の弁体がチャタリング^{※2}により破損し、逆止弁から窒素が漏れ出したことで集じん機（C）内に窒素が供給され続けて集じん機内の圧力が上昇し、ラプチャディスク動作に至ったと判断した。
- ・動作したラプチャディスクを平成30年12月27日に交換するとともに、次の再発防止対策を集じん機（A）及び（B）も含めて実施した。
 - ①逆止弁の損傷防止対策として、チャタリングの発生を抑えるため、逆洗時の噴射時間を0.20秒から0.17秒に変更するとともに、逆止弁の弁体をプラスチック製からウレタンゴム製に変更した。
 - ②逆止弁の損傷を早期に検知するため、窒素タンクの圧力トレンドを日々監視することにした。
 - ③逆止弁損傷時の集じん機圧力上昇を防止するため、集じん機停止時には、集じん機出口パージラインバルブを「開」とするインターロックに変更した。

(写真2-1)
集じん機(C)の動作時の
ラプチャディスク
(平成30年11月21日撮影)

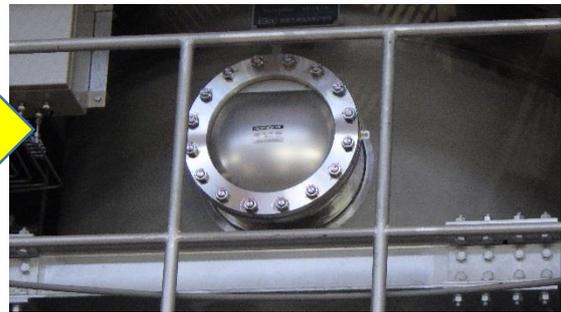
再発防止対策等に関して東京電力から聴取した内容は以下のとおりである。また、大型機器点検建屋において、集じん機（C）のラプチャディスクが復旧していることを確認した。（写真1、写真2）

(写真2-2)
復旧(交換)した集じん機(C)
のラプチャディスク
(平成31年3月18日撮影)
