## 福島第一原子力発電所現地確認報告書

メガフロート津波等リスク低減対策工事の状況

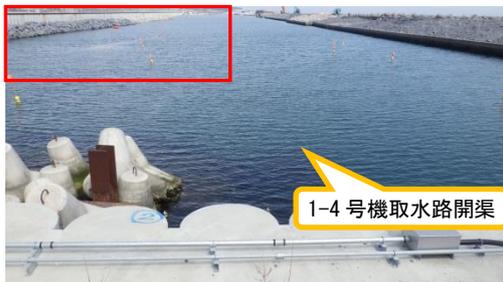
(写真1-1)

- ・ 1－4号機取水路開渠内では、海側遮水壁南寄りの防衝盛土工事が概ね完了していた。（写真1）
- ・ 防衝盛土工事時に使用される起重機船は、物揚場に接岸されていた。（写真2）

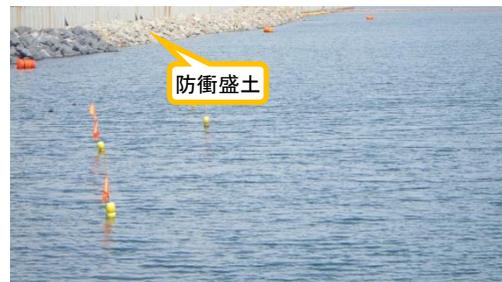
(写真1-2)

※写真1-1の赤枠を拡大
