福島第一原子力発電所現地確認報告書

平成31年3月28日（木）

- (1) 雨水処理水散水箇所の現況
- (2) 既設多核種除去設備(A)における漏えいへの対応状況

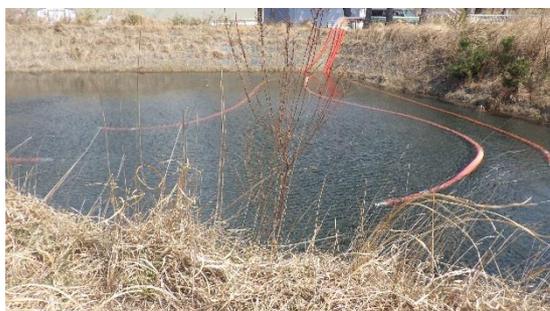
- ・当該箇所には、5本のホースにより、雨水が流れ込むようになっていた。
- ・当該箇所は、池のような状況であり、数cmの水が溜まっていた。

(写真1-1) 南側から撮影

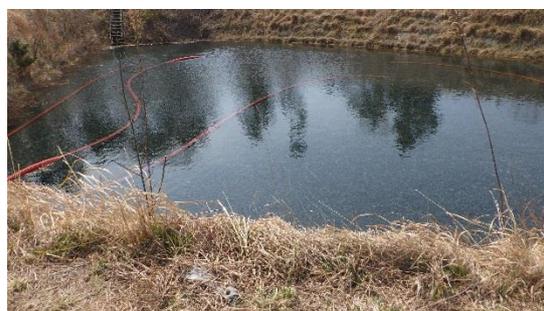
(写真1-2) 北側から撮影

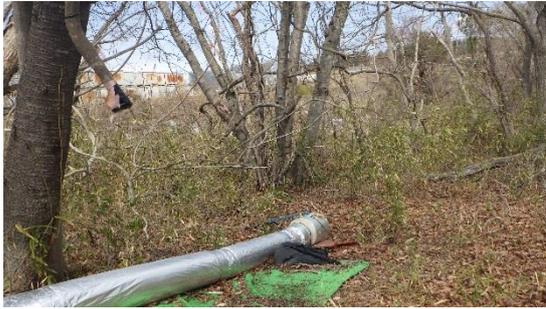
(写真 2 - 1)

- ・現場確認時、散水は実施されておらず、また、弁も閉止されていた。

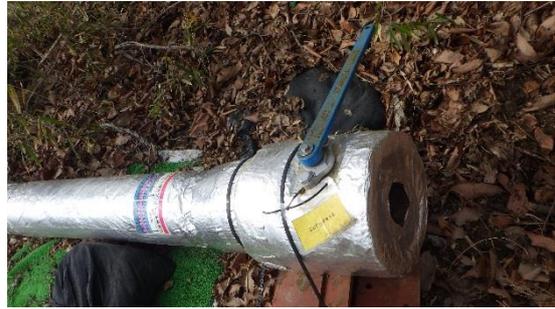
(写真 2 - 2) (写真 2 - 1) の弁の部分
を拡大

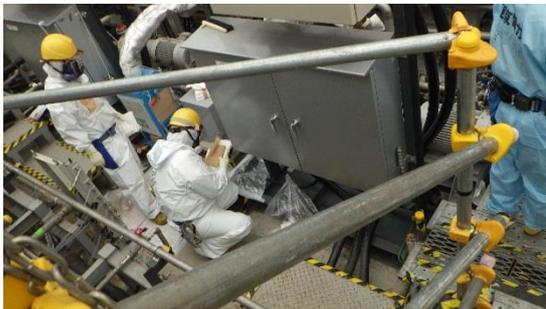
(写真 3)

本日、11時9分頃に既設多核種除去設備(A)において漏えい警報が
発報し、また、11時22分に協力企業作業員が漏えいを発見したこと
から、現場の状況を確認した。

- ・漏えいした水は堰内にとどまっていた。
- ・現場では、東京電力社員及び協力企業作業員により、拭き取り作業
等が実施されていた。(写真3)
