福島第一原子力発電所現地確認報告書

- 1 確認日
平成31年4月3日（水）
- 2 確認箇所
H3タンクエリア
- 3 確認項目
地下水バイパス一時貯留タンクエリア水溜まり発生事象の再発防止対策の実施状況

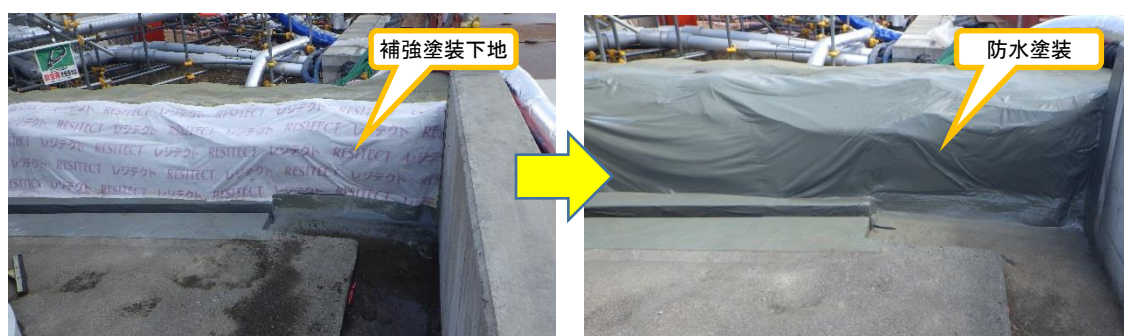
（写真1）

- ・前回確認時は、東側外堰の南東側の一部に補強塗装の下地が施工されるとともに、東側外堰の内側側溝及び周縁が防水塗装されていたが、今回確認時は、同箇所も含めて東側外堰全体の補強塗装等が完了していた。

（写真1-1）

前回撮影（平成31年3月13日）

（写真1-2）

今回撮影（平成31年4月3日）

（東側外堰南東部の内側を撮影）

平成31年1月15日に発見された地下水バイパス一時貯留タンクエリア（H3タンクエリア東側）外堰の水溜まり発生事象については、再発防止対策として、外堰表面防水塗装の補強塗装等を実施することになっていることから、前回に引き続き、対策工事の実施状況を確認した。
