## 福島第一原子力発電所現地確認報告書

平成31年4月4日（木）

### 2 確認箇所

- (1) 1号機格納容器内部調査アクセスルート構築作業の準備として実施する格納容器減圧操作の状況
- (2) 処理水バッファタンクの取替工事の状況

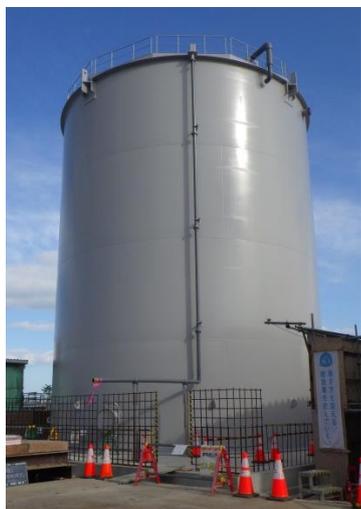
(写真1-1)  
前回撮影 (平成30年12月21日)

- ・タンク周囲の堰の設置工事は完了していた。(写真1)
- ・前回確認時はタンク天板に降った雨水を排水するための配管の敷設作業が行われていたが、今回確認時は完成しており、堰外に雨水が排水されるようになっていた。(写真2)

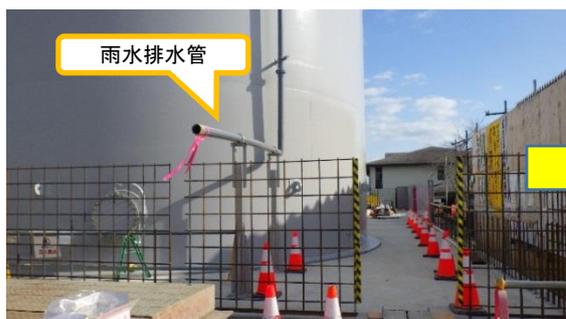
(写真2-1)  
(写真1-1)の下部を拡大。設置中の雨水排水管  
前回撮影 (平成30年12月21日)

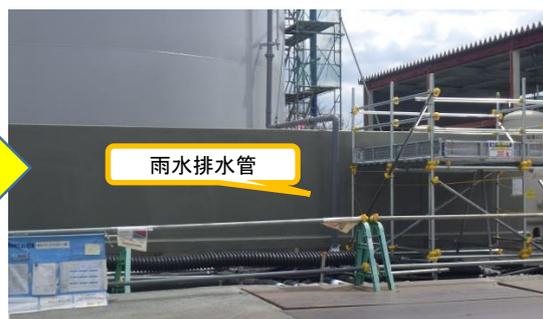
(写真2-2)  
完成した雨水排水管。タンク天板に降った雨水は堰外へ排水される。  
今回撮影 (平成31年4月4日)

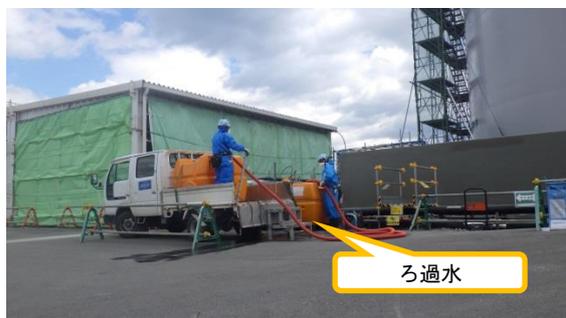
- ・現場確認時は配管の耐圧試験準備としてろ過水の準備が行われていた。  
(写真3)
