福島第一原子力発電所現地確認報告書

- 1 確認日
平成31年4月8日（月）
- 2 確認箇所
3号機タービン建屋逆洗弁ピット周り（3号機タービン建屋東側）
- 3 確認項目
3号機タービン建屋逆洗弁ピット周りヤード整備工事の進捗状況
- 4 確認結果の概要

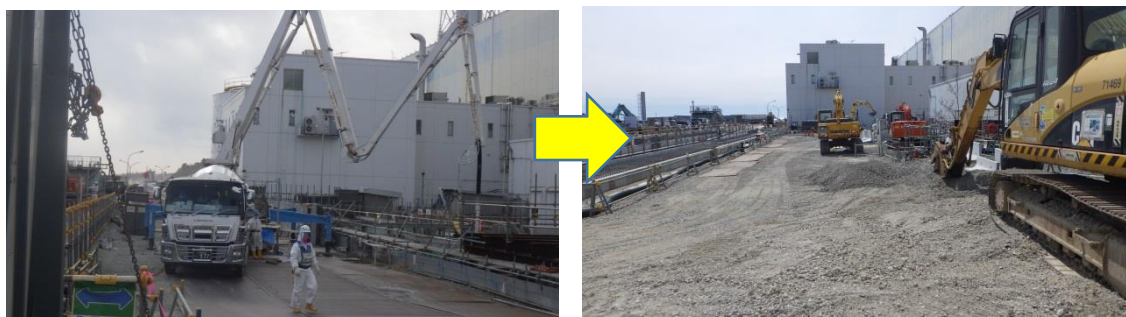
- ・前回確認時は、逆洗弁ピットへのコンクリート打設工事の途中であったが、6槽ある逆洗弁ピット全部へのコンクリート打設が終了し、砕石による埋め戻し工事が行われていた。（写真1）
- ・また、逆洗弁ピット前面（東側）において、道路を嵩上げするためのコンクリート基礎工事が行われていた。（写真2）

（写真1－1）逆洗弁ピット覆工の状況①（北側から撮影）
（前回撮影）（今回撮影）

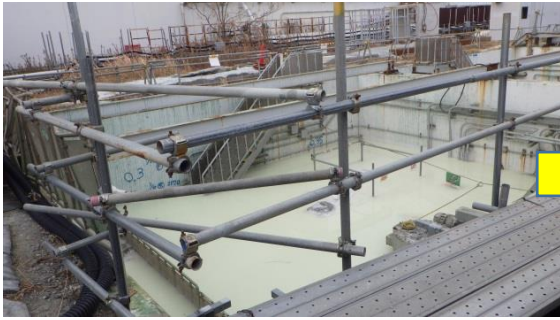
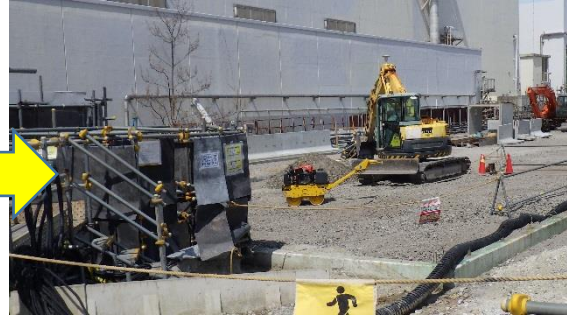
(写真1-2) 逆洗弁ピット覆工の状況② (南東側から撮影)
(前回撮影) (今回撮影)

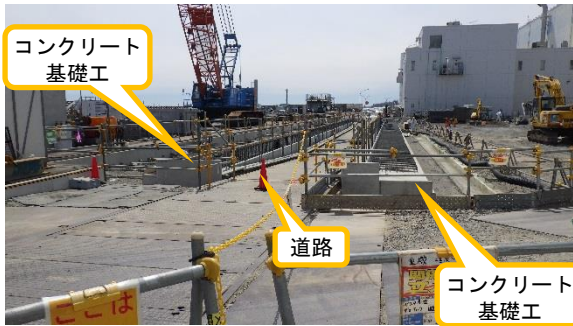
(写真2)
道路嵩上げ工の状況
(北側から撮影)
