## 福島第一原子力発電所現地確認報告書

- 1 確認日  
平成31年4月9日（火）
- 2 確認箇所  
G4南タンクエリア
- 3 確認項目  
G4南タンクエリアにおけるフランジ型タンク解体工事の進捗状況

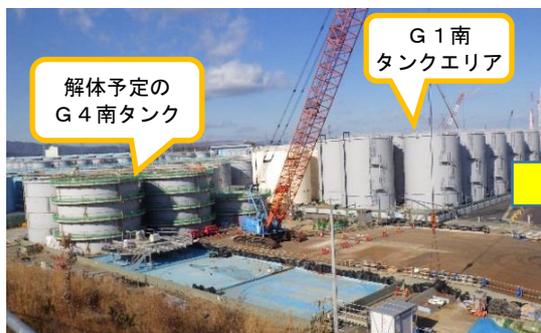
(写真1-1)  
前回撮影（平成31年1月11日）

- ・G4南タンクエリアは敷地南東側に位置しており、17基のフランジ型タンクが設置されていたエリアである。
- ・前回確認時はエリア東側の9基のタンクの解体が終了していたが、今回確認時は全てのタンクの解体が終了していた。（写真1）
- ・タンクの解体跡は、タンク基礎の解体に向けて、堰内の除染作業が行われていた。（写真2）

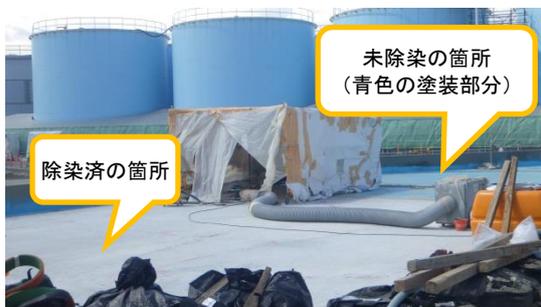
(写真2)  
堰内の除染作業の様子。コンクリート表面を切削することにより除染している。
