福島第一原子力発電所現地確認報告書

1号機原子炉建屋上部（遠隔操作室、1／2号機開閉所前において確認）

1号機原子炉建屋ガレキ撤去の状況（北側ガレキ撤去、使用済燃料プール周辺の小ガレキ撤去、機器ハッチ養生設置）

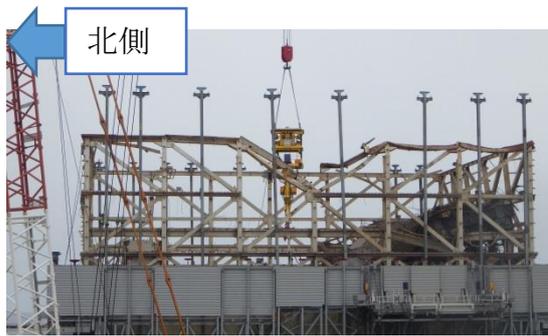
- ・東京電力によると、今年度のガレキ撤去は、中央と南側エリアを重点的に行う計画であり、クローラクレーンに装着したペンチや吸引装置による崩落屋根の撤去と、崩落屋根下で行う遠隔操作重機による使用済燃料プール周辺の小ガレキ撤去を並行して進めていく。（写真1）
- ・使用済燃料プール周辺の小ガレキ撤去に伴うダスト飛散防止対策は、これまでのミスト散水設備やクローラクレーンによる飛散防止剤散布装置に加え、崩落屋根下に移動式の散水装置を設置し、作業に応じて水を散布する。さらに、一日の作業終了後には、自走式の飛散防止剤散布装置によりオペフロ上に薬剤を散布する。
- ・ダスト濃度の監視は、オペフロの四隅（南側は高さ2段階）の6点で行っており、これまでに異常な値は観測されていない。
- ・本日は、東側作業台から使用済燃料プール周辺に投入した遠隔操作重機を使用して集めた小ガレキを、クローラクレーンに装着した吸引装置で回収する作業が行われていた。（写真2）

(写真1) 1号機原子炉建屋上部の状況 (装置：ペンチ)

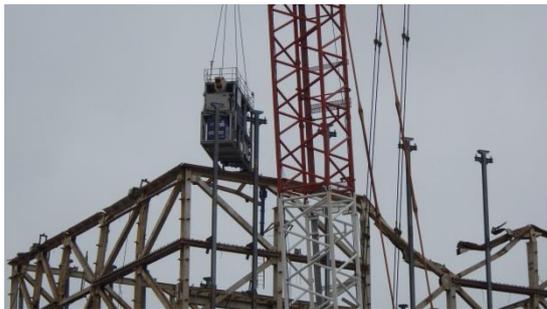
(写真2) 吸引装置
