福島第一原子力発電所現地確認報告書

- 1 確認日
平成31年4月12日（金）
- 2 確認箇所
既設多核種除去設備
- 3 確認項目
既設多核種除去設備で発生した漏えい事象の対応状況

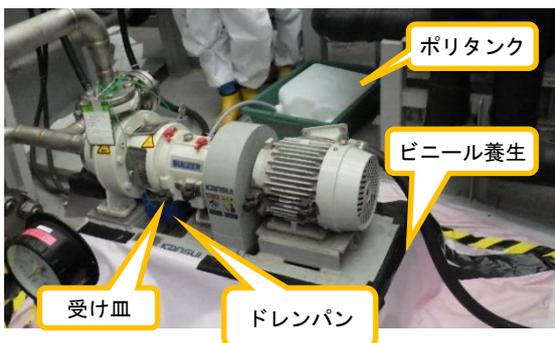
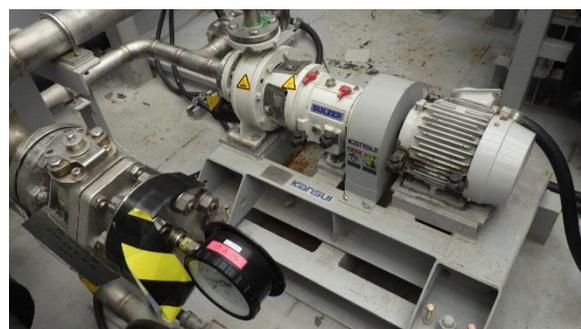
(写真1-1) 平成30年9月25日撮影 (写真1-2) 平成31年4月12日撮影

漏えい箇所は供給ポンプ1Bで、水はドレンパン内に留まっていた。原因は、供給ポンプ1Bの軸部ににじみが確認されたことからメカニカルシールの漏えいと推定したが、確認運転を実施したところ漏えいが確認されなかったことから、監視強化を行った。

平成30年9月25日の現場確認時に実施されていた供給ポンプ1B周りのビニール養生等は撤去されていた。(写真1)

漏えいの発生箇所であるメカニカルシールを3月1日に交換した。

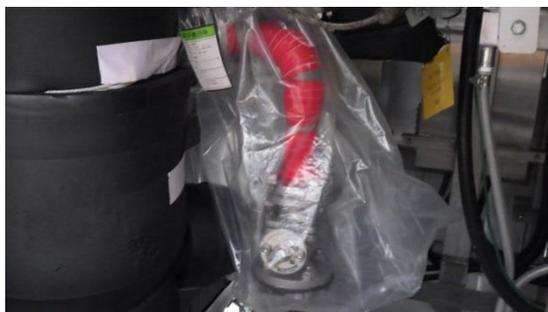
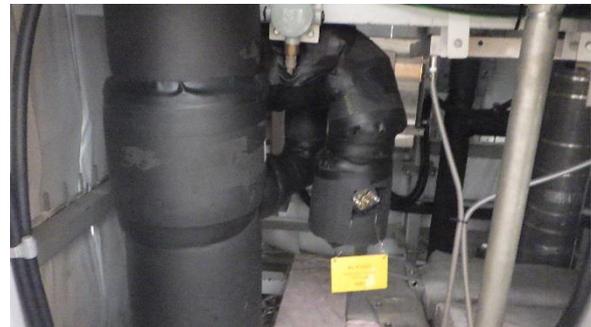
(写真2-1)平成30年9月26日撮影 (写真2-2)平成31年4月12日撮影

C F F 1 C ドレンラインにピンホール(微小な穴)が生じ、水が漏えいした。漏えい発生箇所について、自己融着テープ及びビニール養生を実施した。なお、漏えいした水は堰内に留まり、構外への影響はなかった。

漏えい箇所がドレンラインに生じたピンホールであったことから、当該ドレンラインを取外し、閉止栓を取付復旧した。

平成30年9月26日の現場確認時に実施されていたビニール養生は撤去され、配管には保温材が巻き付けられていた。(写真2)

ドレンラインの材質を SUS316L 材から炭素鋼+ライニング材に変更した(2月8日完了)。

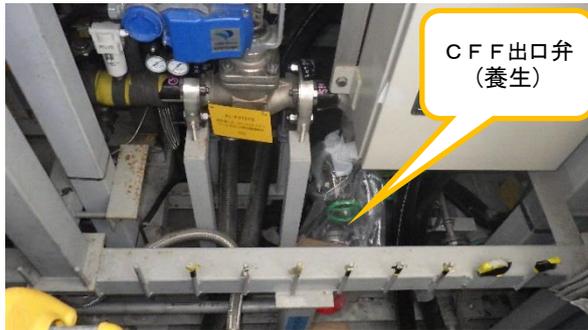
(写真 3 - 1) 1 月 22 日 撮影

前処理設備であるC F F 二次側絞り弁グランド部から滴下が確認され、水溜まりが確認された。なお、発見時に既設多核種除去設備(B)は停止中であった。

1月22日の現場確認時に実施されていた弁周りのビニール養生は撤去されていた。(写真3)

当該弁を分解点検した結果、グランドパッキンの締め代がなくなっていた。このことを踏まえ、パッキン種類の変更等、対策を検討中である。

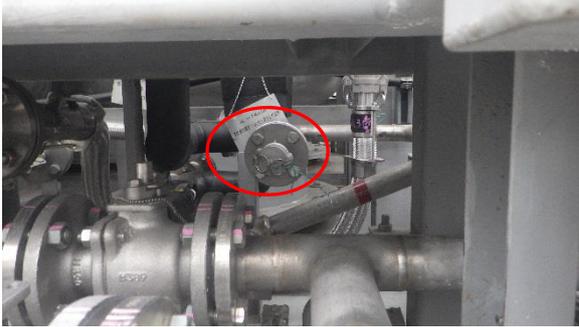
(写真4-1)

3月28日に発生したA系吸着塔11A ドレン閉止キャップからの漏えい事象における現場の対応状況を確認した。

- ・当該閉止キャップは新しいものに交換されていた。(写真4)
- ・東京電力によると、今後キャップの破損の原因究明調査を行うとのことである。
