福島第一原子力発電所現地確認報告書

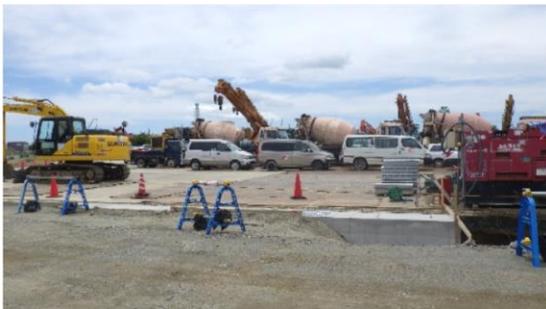
（写真1－1）北側から駐車場の中央部付近を撮影

- 1 確認日
令和元年6月17日（月）
- 2 確認箇所
土捨場、新土捨場（5・6号機北側）
- 3 確認項目
土捨場、新土捨場の現況
- 4 確認結果の概要
土捨場及び新土捨場において、造成工事等が実施されていることから、現場の状況を確認した。
 - ・土捨場では、前回確認時（平成30年4月2日）、駐車場の造成工事が行われていたが、今回確認時は数十台の車両（クレーン、ミキサー等を含む）が駐車してあった。（写真1－1）
 - ・駐車場の周囲の排水路は、施工途中であった。（写真1－2）
 - ・新土捨場も造成中であり、排水溝の敷設等が実施されていた。（写真2）

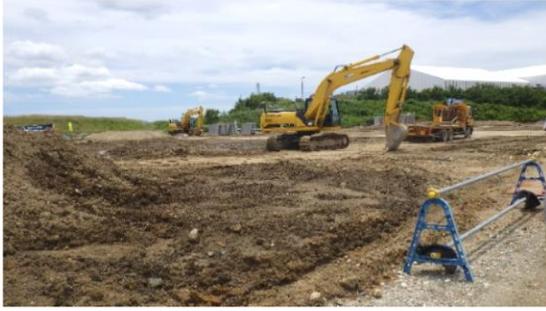
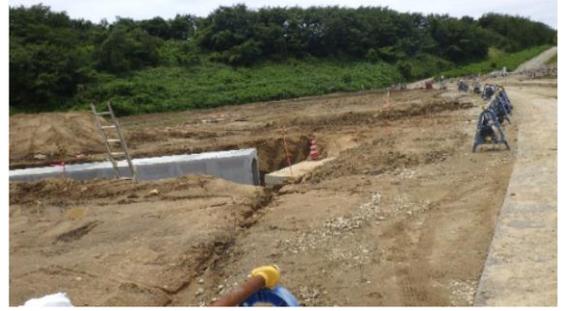
(写真 2 - 1) 西側から撮影

(写真 2 - 2) 北側から撮影
